5º Seminário Baiano de Durabilidade e Desempenho das Construções

Escola Politécnica da UFBA - Salvador, 14 a 17 de Agosto de 2024

ISBN 978-65-01-14668-3

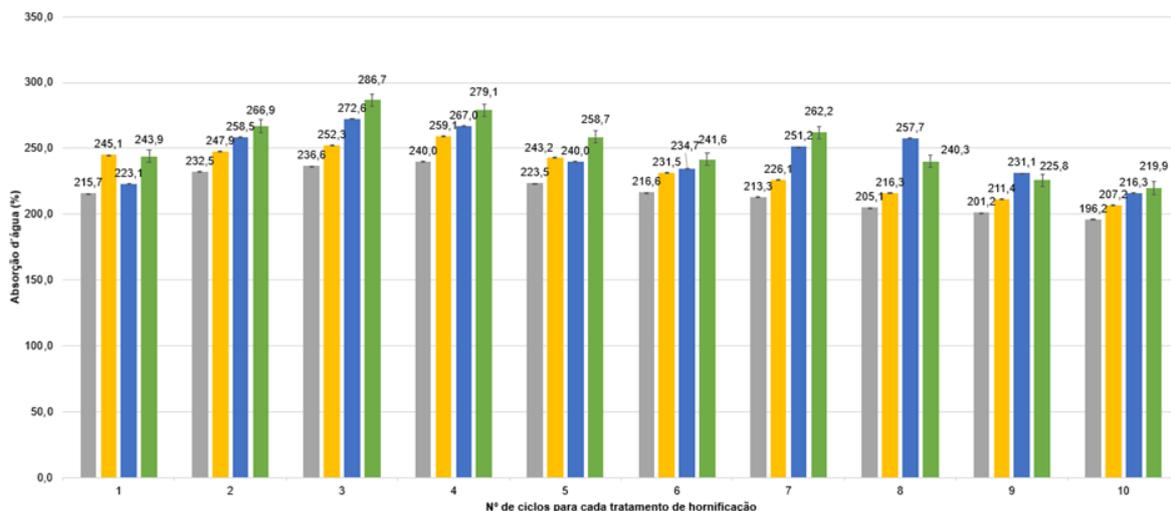
Figura 4. Absorção d'água das amostras para cada ciclo de molhagem e secagem.

De acordo com Santos [17], a queda nos valores de absorção d'água dos tratamentos com 9 ciclos de água e 1 ciclo com produto antichama se deve a pouca aderência entre a fibra e o produto antichama no ciclo de molhagem e secagem, o que será analisado nesta pesquisa por meio do ensaio de microscopia eletrônica de varredura.

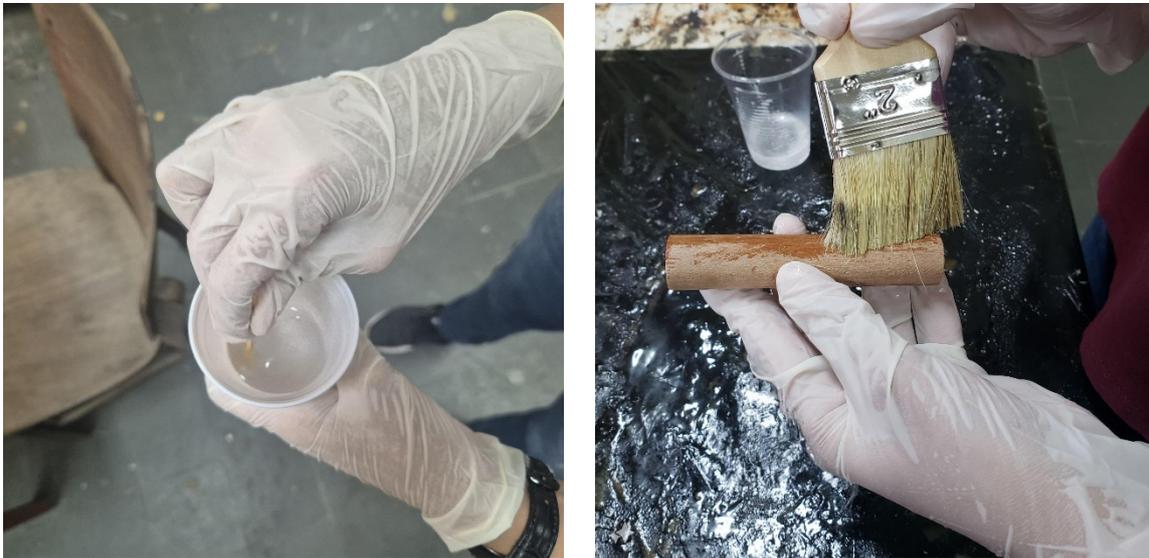
Figura 1. (a) mistura da resina epóxi; (b) aplicação da resina epóxi no corpo de prova cilíndrico de maçaranduba.

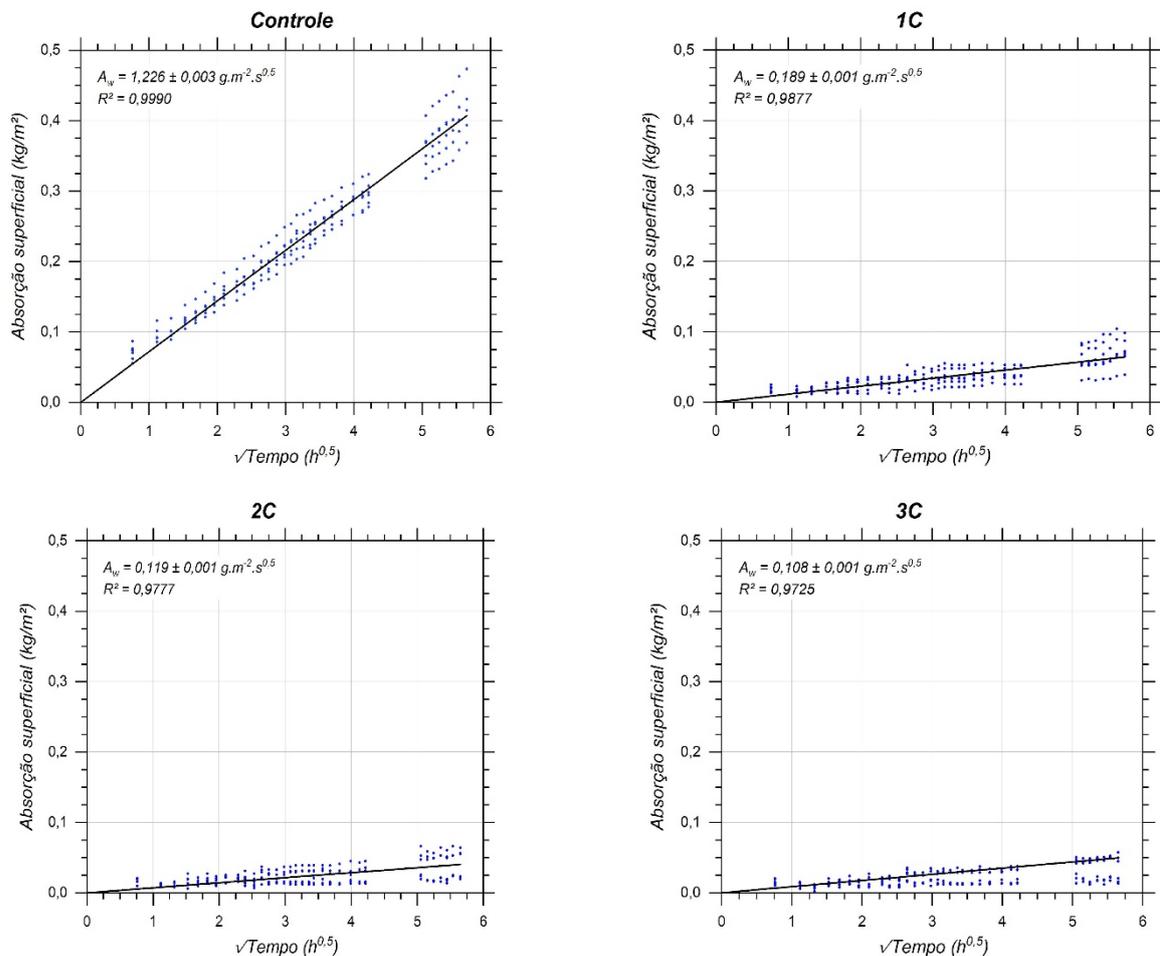
Figura 3. Absorção superficial de água líquida ao longo do tempo em amostras *Manilkara spp.*, com valor médio de A_w e desvio padrão para seis réplicas de cada grupo.

A taxa de absorção de água líquida (A_w) é utilizada como parâmetro de velocidade de transporte de líquidos por um material. Para a madeira sem camada de revestimento, a taxa de absorção foi de $1,226 g.m^{-2}.s^{0.5}$, valor considerado baixo para madeiras. Em comparação, Kordziel et al. [11]

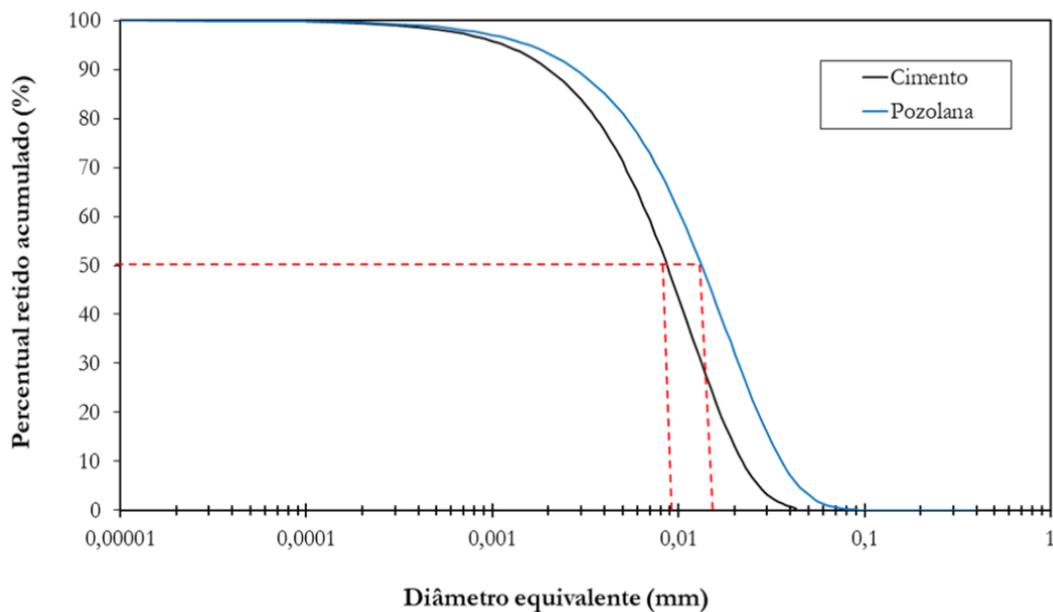
Figura 2. Distribuição do tamanho de partículas da argila calcinada e cimento utilizados.

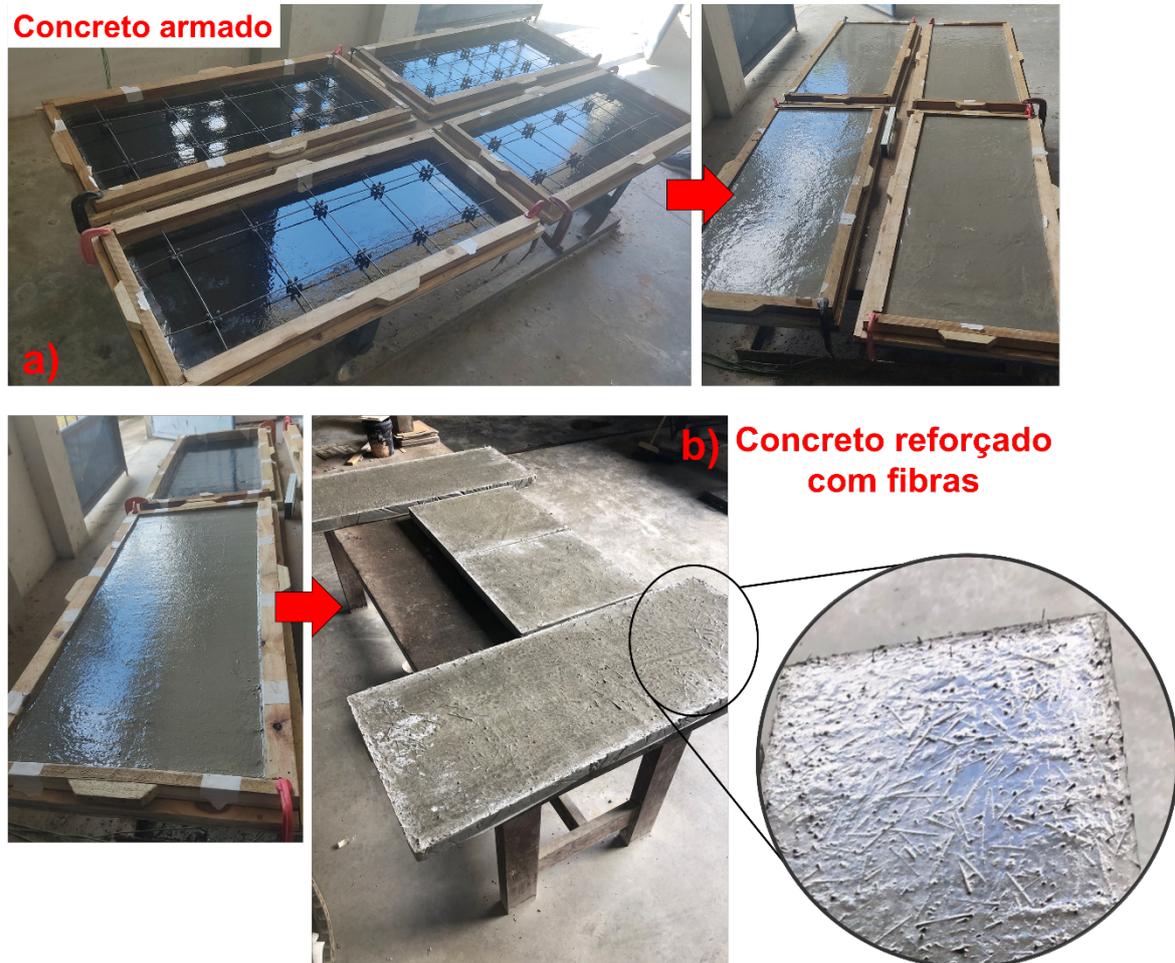
Figura 1. Produção dos painéis de concreto armado e concreto reforçado com fibras.

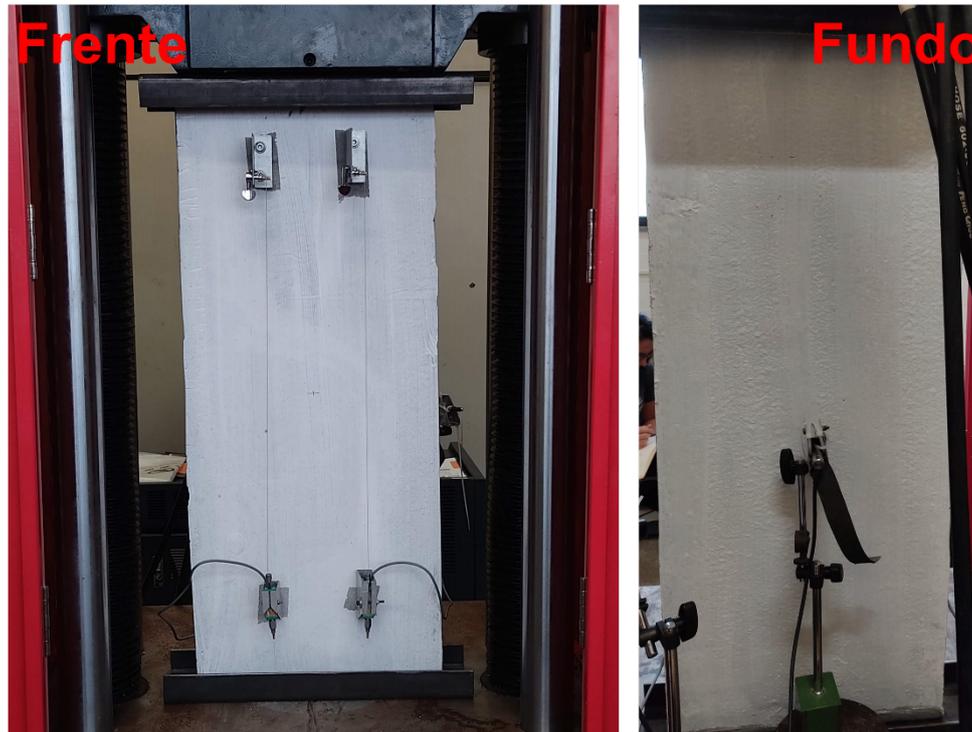
Figura 2. Configuração do ensaio de compressão dos painéis.

Os ensaios para determinação da resistência à compressão dos painéis foram realizados na máquina de ensaio universal servo eletro-hidráulica da Sinotest, modelo WAW-1000D, com capacidade de 1000 kN (Figura 2). O ensaio foi realizado com controle de deslocamentos, utilizando uma velocidade de 0,2 mm/min. A resistência última de projeto (R_{ud}) e a resistência de serviço (R_{sd}) dos painéis foram calculadas a partir da carga máxima e da carga de primeiro dano, respectivamente.

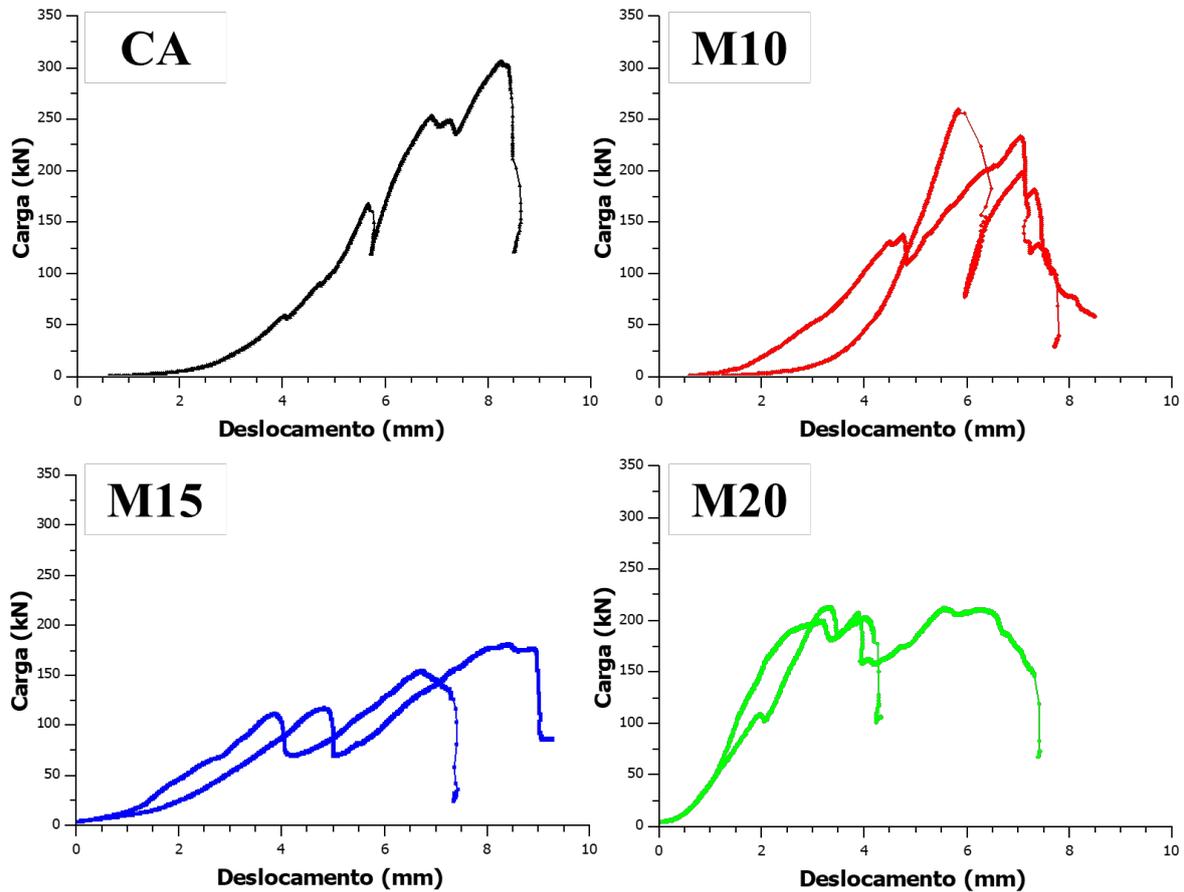
Figura 3. Diagrama carga x deslocamento na compressão dos painéis.

A Figura 3 e a Tabela 2 apresentam os resultados dos ensaios de compressão dos painéis. A carga máxima experimental ($P_{\text{máx}}$) foi determinada como o valor máximo registrado na curva carga x deslocamento. Para a carga de primeiro dano (P_{dano}), foi adotada uma carga típica, escolhendo o menor valor entre as duas amostras de cada composição de painel. Isso porque algumas amostras não exibiram um pico intermediário, fazendo com que a carga de primeiro dano coincidissem com a carga máxima.

O diagrama carga x deslocamento revela que os painéis CA, M10 e M15 tiveram um comportamento inicial semelhante, divergindo após uma carga entre 100 kN e 150 kN, onde ocorreu o primeiro dano. Apenas os painéis M20 apresentaram um comportamento inicial diferente, exibindo maior rigidez e uma queda de carga menos intensa na amostra que teve um pico intermediário referente à carga de primeiro dano. Embora os painéis M20 tenham mostrado um comportamento inicial distinto, o teste Tukey apontou uma diferença estatisticamente

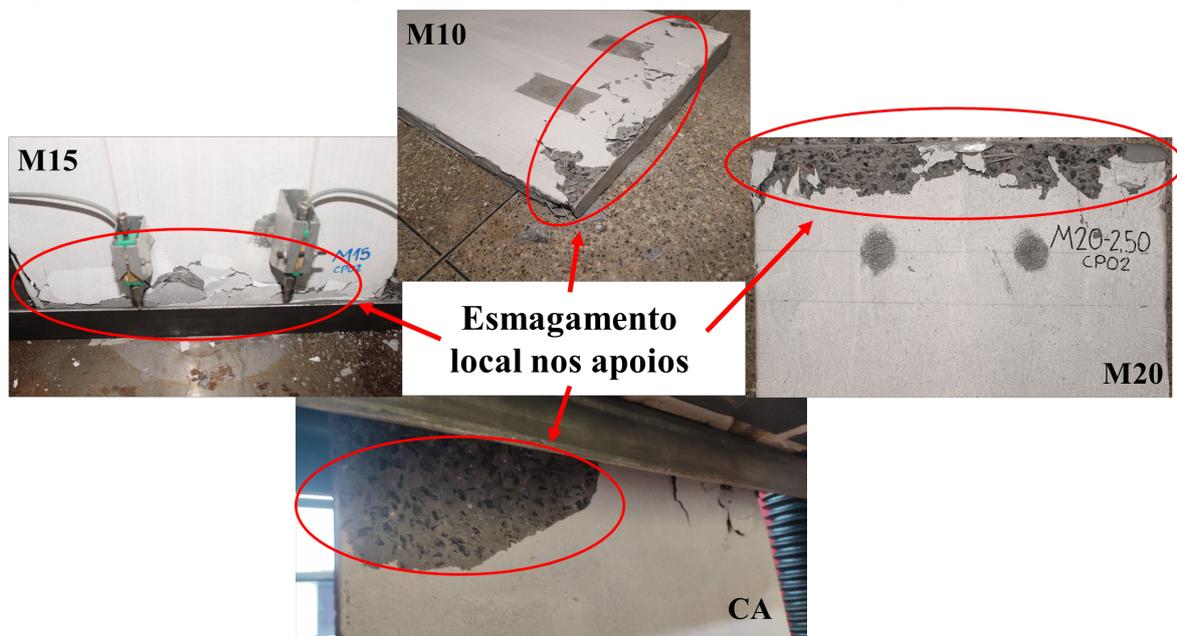
Figura 4. Ruptura por esmagamento local dos apoios no ensaio de compressão.

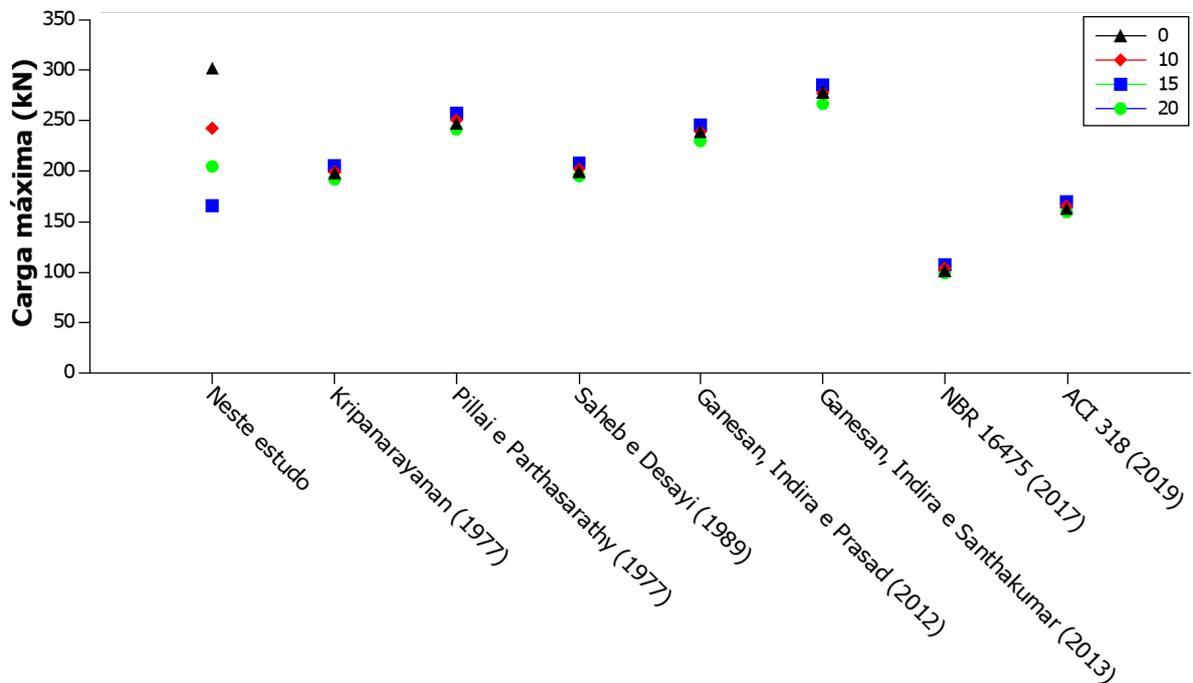
Figura 5. Estimativa da resistência dos painéis em CRF sob compressão na literatura.

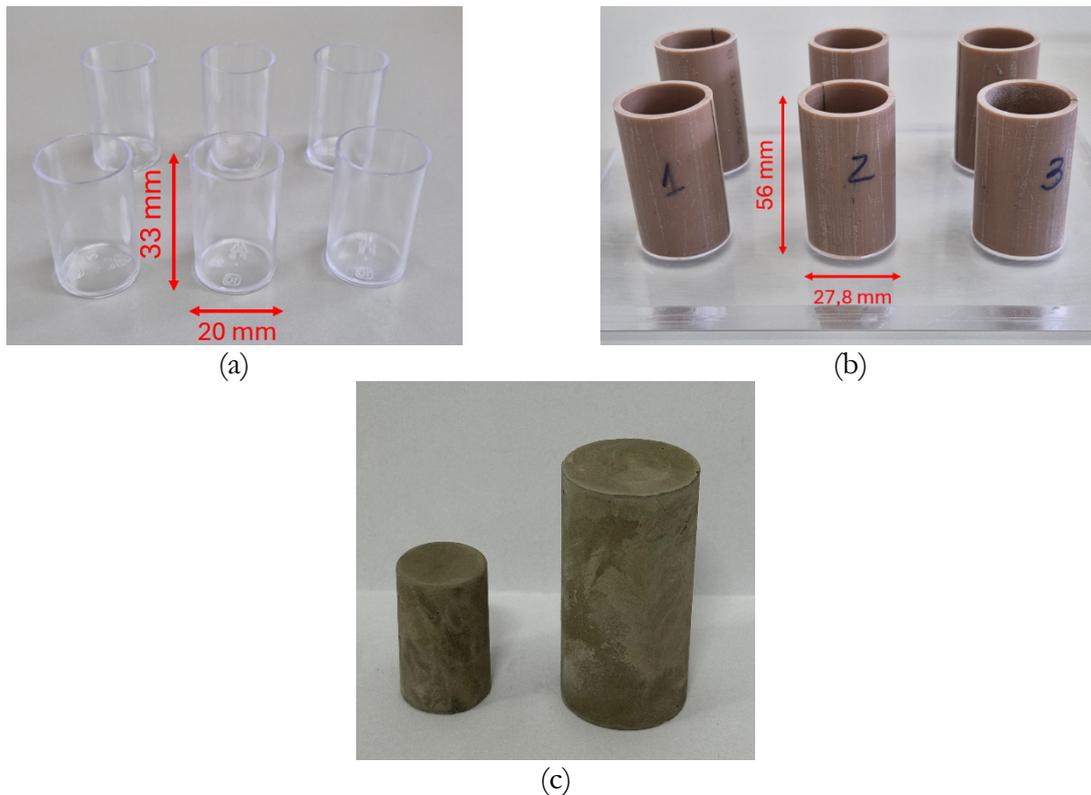
Figura 1. Moldes utilizados para produção dos corpos de prova ensaiados: (a) menor dimensão; (b) maior dimensão e; (c) corpos de prova após moldagem e regularização de topo e base.

Os moldes com dimensões “G” foram confeccionados a base em acrílico e o tubo cilíndrico em PVC, com corte feito a laser para facilitar a desforma (Figura 1b), como feito por Cordeiro [6]. Posteriormente, todos os corpos de prova foram retirados da forma e, após a cura, tiveram a superfície nivelada com lixa e auxílio de nível bolha, visando reduzir interferências durante a realização dos ensaios. Devido ao tamanho, não foi possível utilizar sistema como retificadora de superfícies, comumente empregados em corpos de prova maiores.

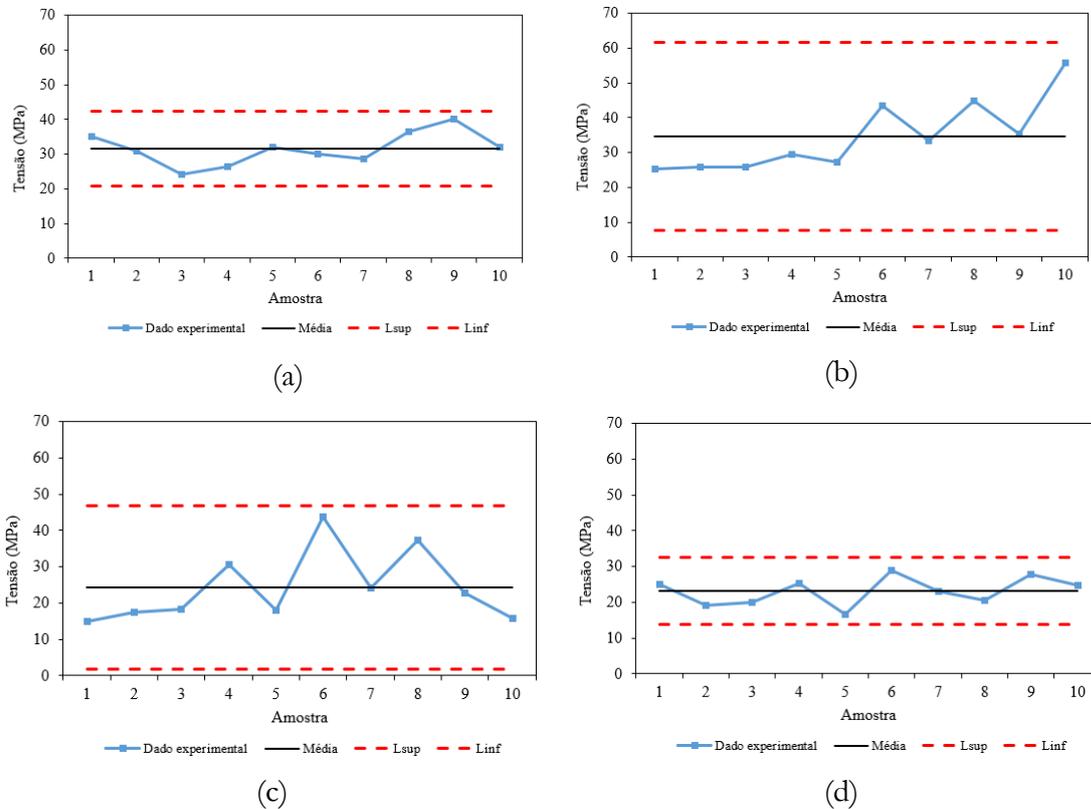
Figura 2. Variação da carga de ruptura à compressão para as amostras ensaiadas: (a) P1; (b) P2; (c) G1 e; (d) G2.

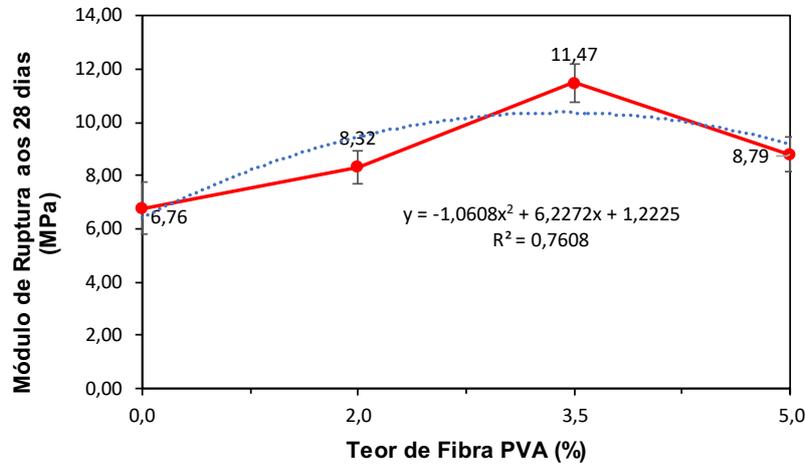
Figura 6. Correlação entre o teor de fibra e o módulo de ruptura (MOR) dos compósitos de CFM com fibras de PVA, após 28 dias de moldagem.

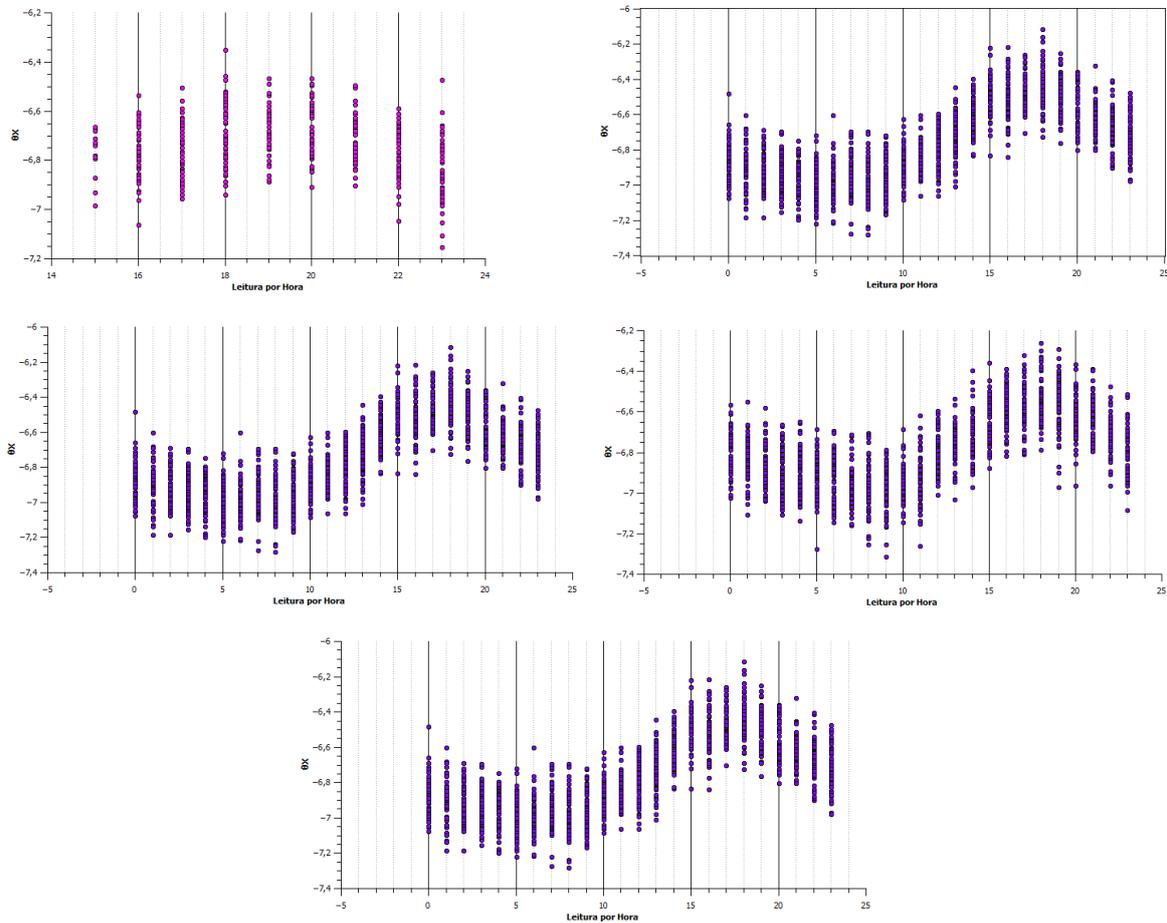
Figura 7. Velocidade angular em relação ao eixo x ao longo dos diferentes dias da validação.

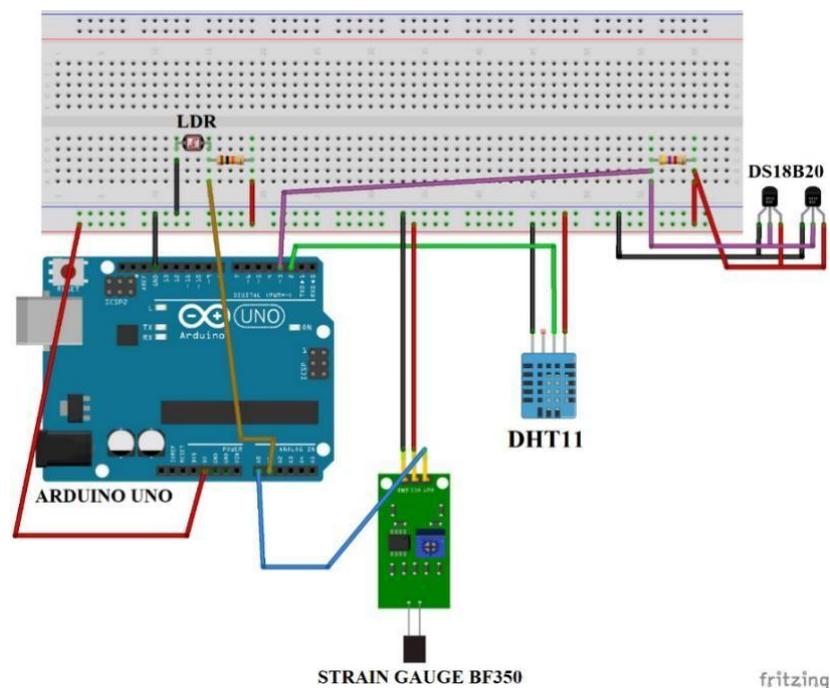
Figura 1. Desenho esquemático do sistema de monitoramento.

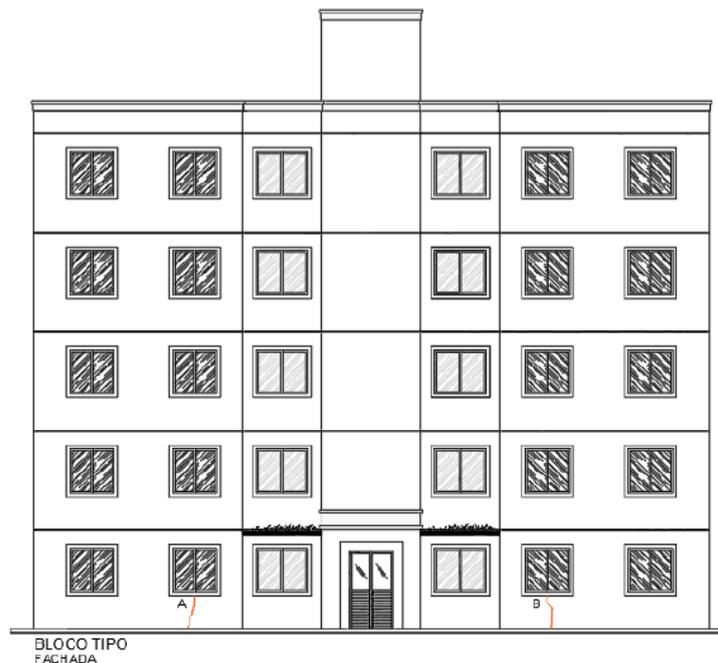
Figura 2. Fissuras na fachada frontal da edificação.

A fissura identificada por A foi escolhida para o monitoramento. Esta fachada está orientada aproximadamente para o sul de forma que à esquerda temos o poente. A medição adequada das deformações pelo *strain gauge* demanda uma perfeita adesão deste à superfície do elemento a ser monitorado. Devido à irregularidade da superfície e à presença de poeira no contexto da obra, preparou-se o local de instalação lixando-o e removendo as partículas com um pincel. Um extensômetro foi fixado utilizando uma cola epóxi bicomponente e pressionado por alguns minutos para garantir uma boa aderência.

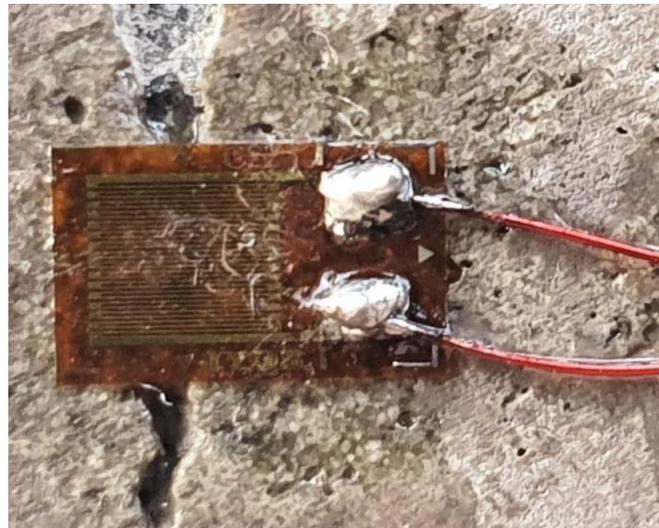
Figura 3. Extensômetro fixado à fissura.

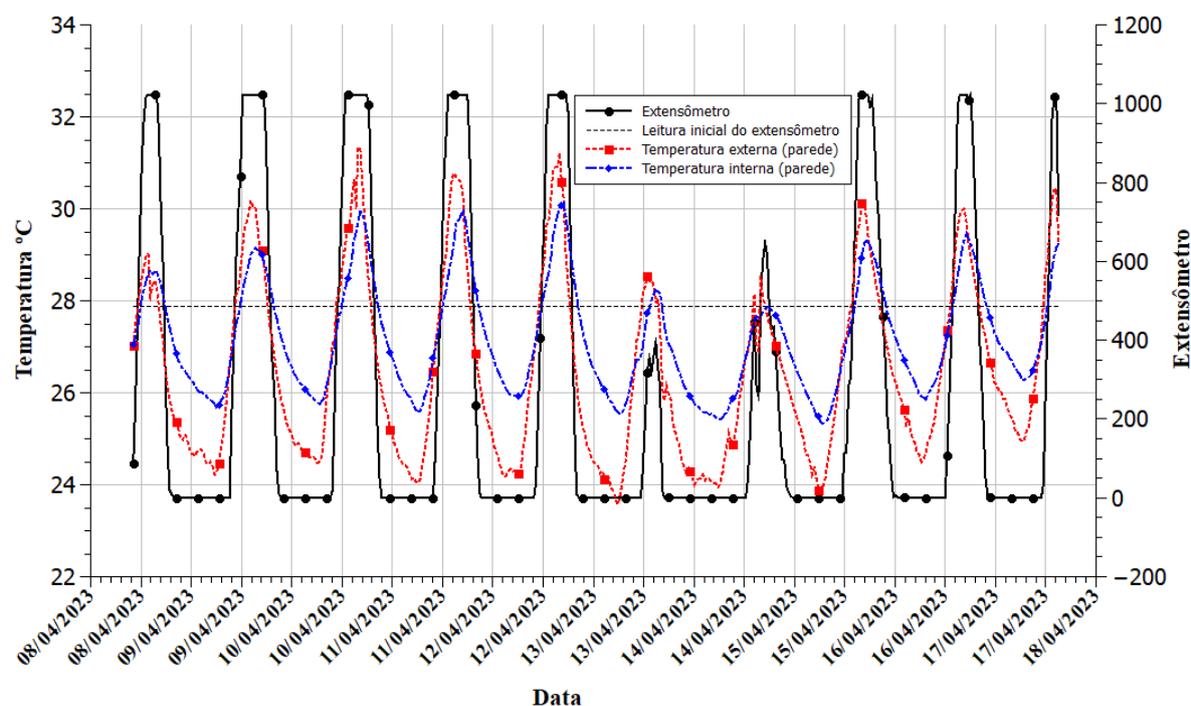
Figura 7. Extensômetro, temperatura nas faces externa e interna na parede

As leituras de temperaturas externa e interna apresentam correspondência entre si. Pela natureza da edificação, em parede de concreto, esta retém calor de forma que entre a noite e primeiras horas do dia mantém internamente calor e temperatura mais alta na face interna da parede do que visto na face externa na parede. O comportamento é inverso nas demais horas do dia. As temperaturas da face externa estão mais sujeitas às variabilidades dependendo do ambiente, como pode ser visto na Figura 7.

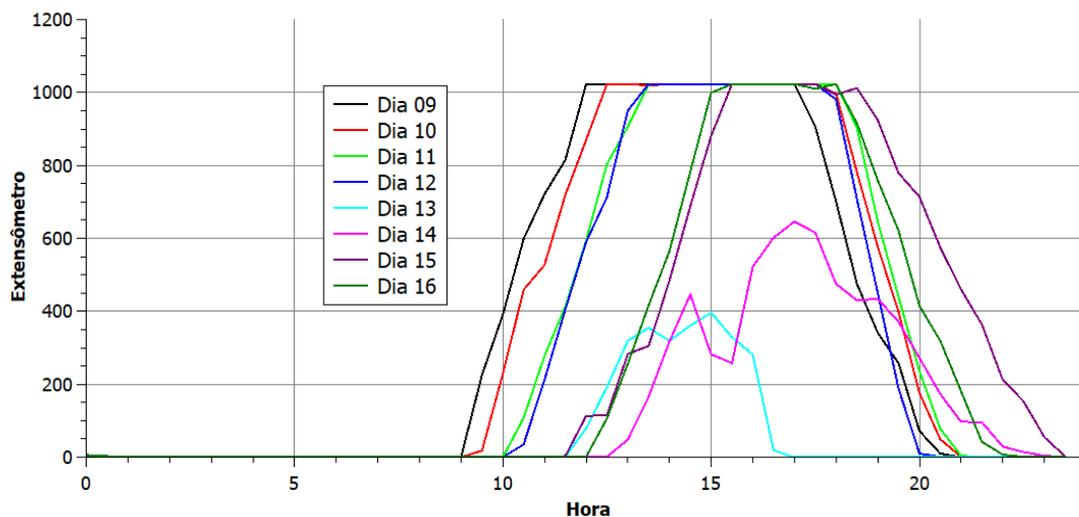
Figura 8. Leitura do extensômetro diariamente entre os dias 09 e 16/04/2023

Os resultados também apontam para uma limitação do sistema, esperava-se uma velocidade de abertura de fissura mais lenta. Nos primeiros dias de instalação do sistema já foi atingida a leitura máxima do extensômetro apontando para a necessidade de um equipamento com amplitude de leitura maior, a exemplo de um transdutor linear de deslocamentos, que permitisse verificar se abertura da fissura em seus valores máximos ou mínimos foi alterada ao longo dos dias.

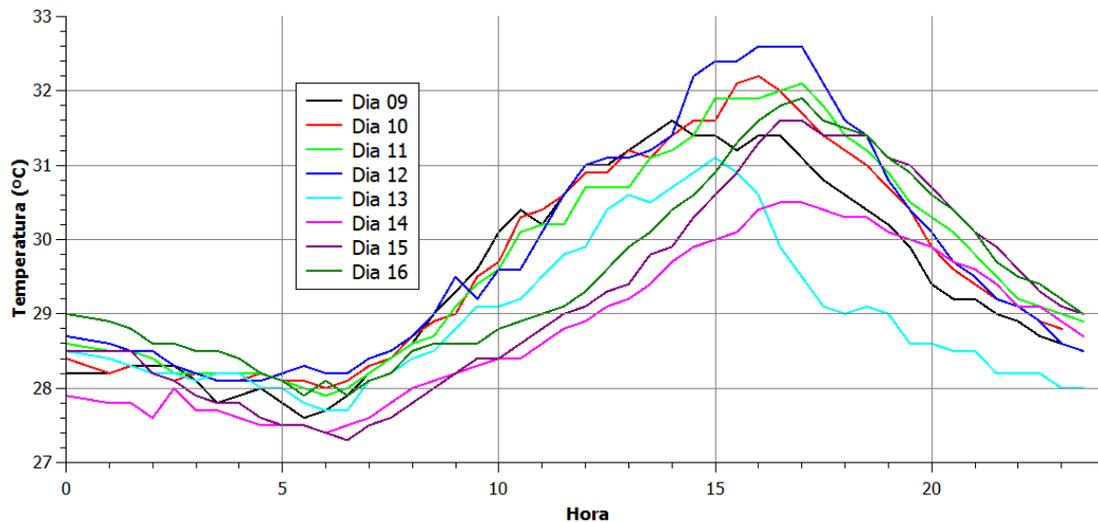
Figura 9. Valores horários de temperatura da face externa da parede observados entre os dias 09 e 16/04/2023

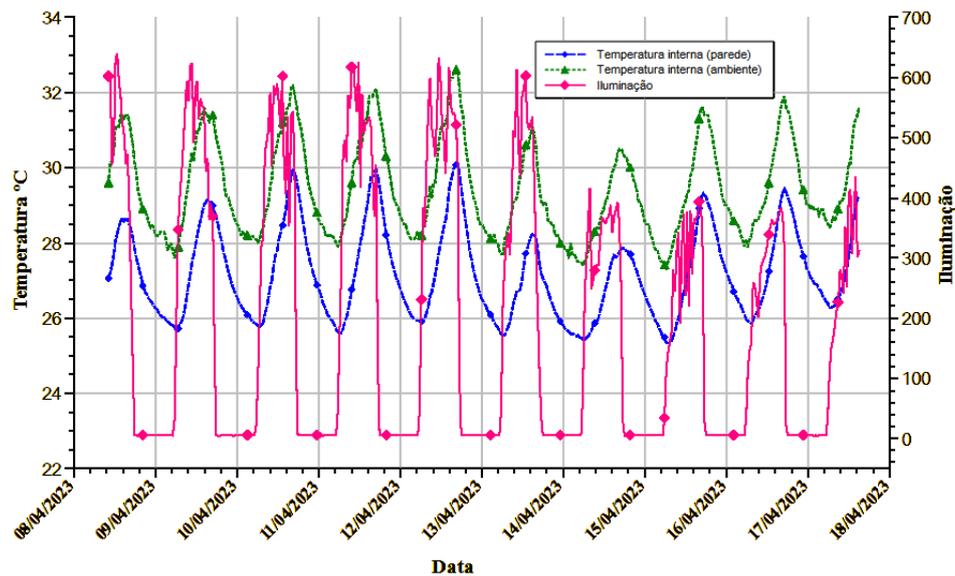
Figura 10. Iluminação, temperaturas na face interna na parede e no ambiente interno.

No dia 13 observa-se que o nível de iluminação foi similar ao dos dias anteriores, porém as temperaturas foram menores. Nos dias que se seguiram, tanto temperaturas como iluminação foram menores do que nos dias anteriores. Fatores ambientais como dias nublados e chuvas podem explicar esse comportamento.

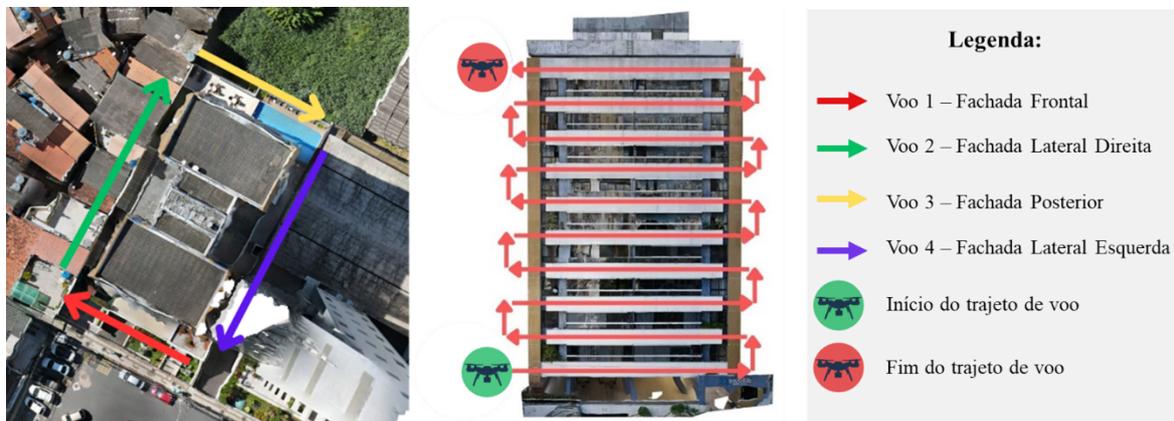
Figura 4. Plano de voo

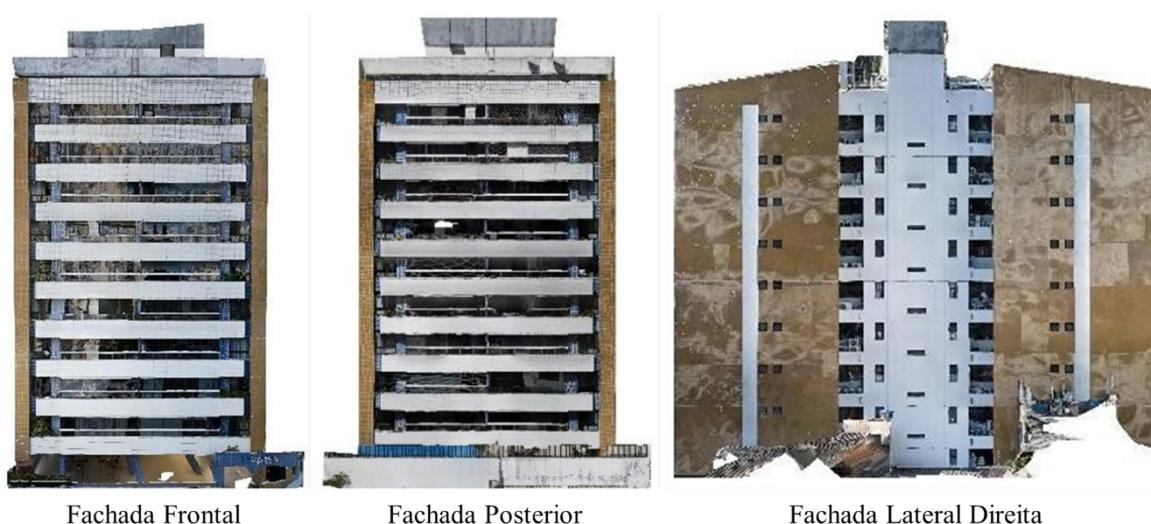
Figura 5. Ortofoto das Fachadas

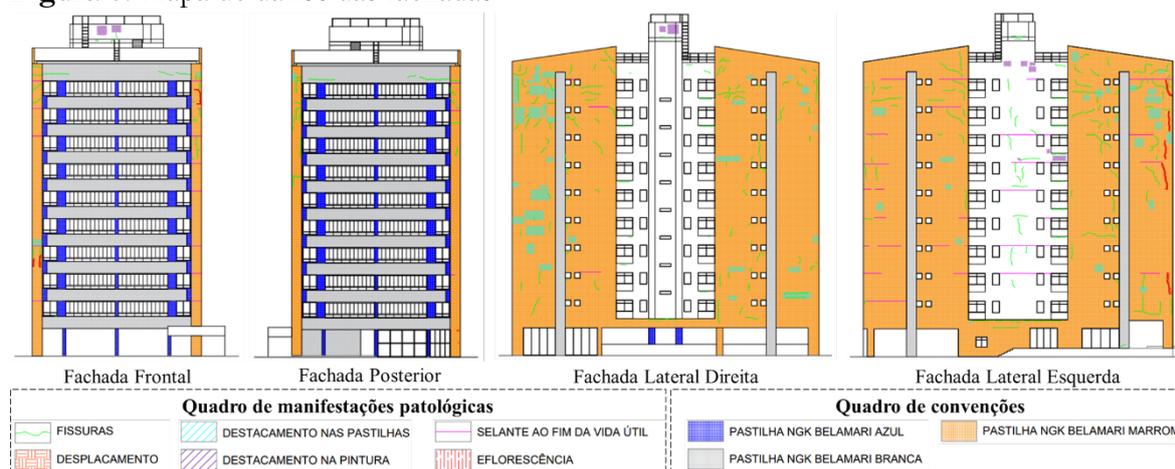
Figura 6. Mapa de danos das fachadas

Foram identificadas seis classes de manifestações patológicas relevantes para o estudo, sendo elas a fissura, o deslocamento, o destacamento na área das pastilhas, o destacamento na área da pintura, selantes de juntas de dilatação ao fim da vida útil e eflorescências. Com os quantitativos indicados na Tabela 2, foi possível estimar a porcentagem comprometida de todas as fachadas somando as áreas das ocorrências e dividindo pelo total da área da envoltória. As áreas de fachada com exclusão das esquadrias e vãos totalizaram 3234m².

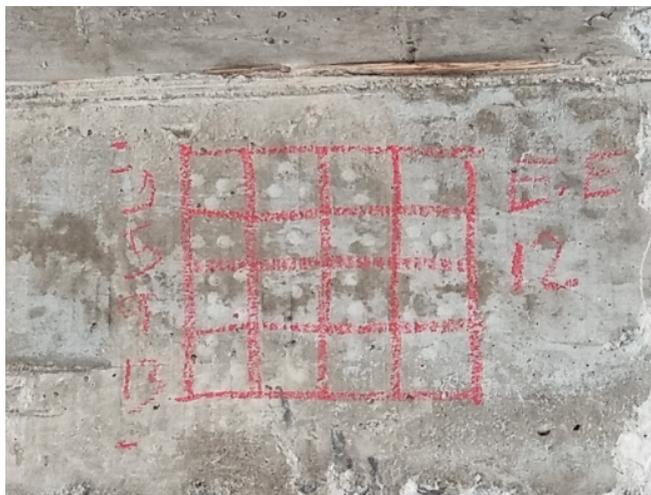
Figura 1. Demarcação da área de ensaio

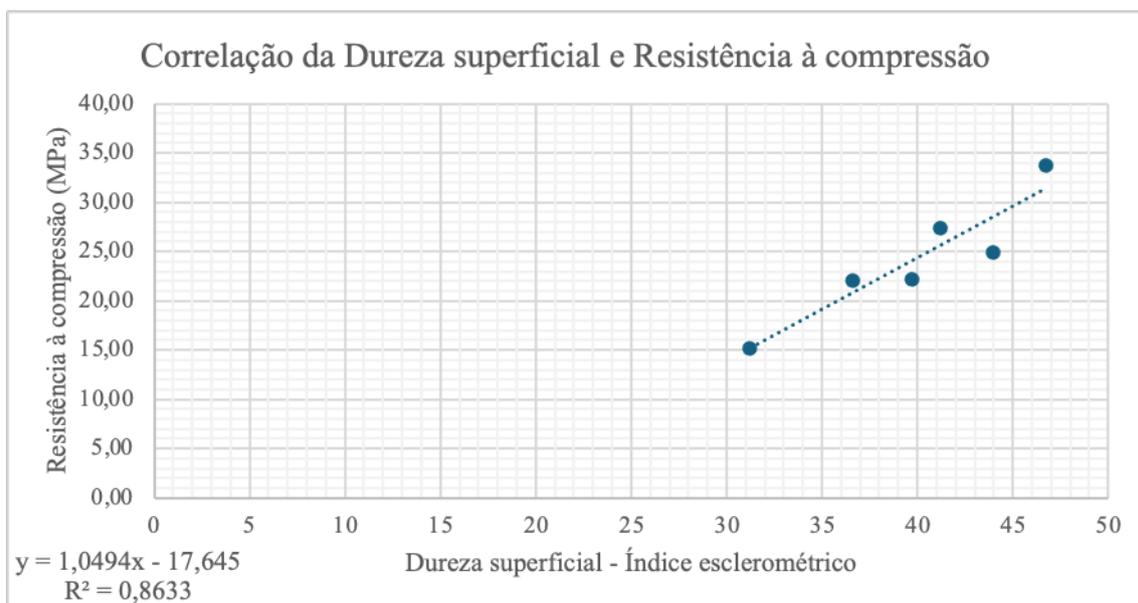
Figura 2. Correlação entre dureza superficial e resistência à compressão

Para tal linha de tendência determinada a partir dos pontos plotados no gráfico, onde x refere-se a dureza superficial do concreto e y refere-se à resistência à compressão do concreto, tem-se a Equação 1, possibilitando o cálculo da resistência à compressão a partir de um dado de dureza superficial conforme apresentado na **Tabela 8**.

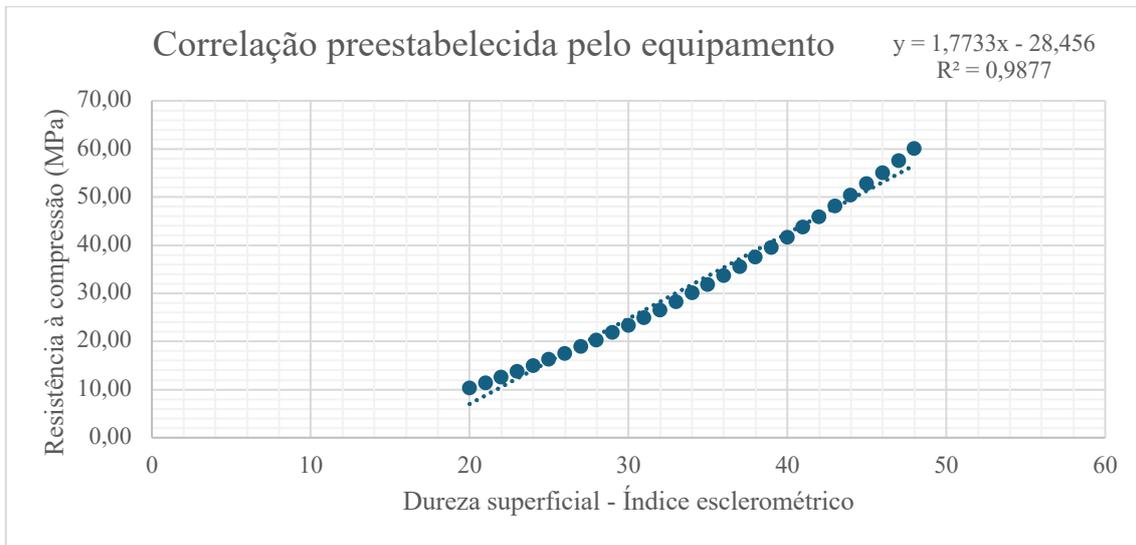
Figura 3 – Gráfico da correlação preestabelecida do equipamento produzido pelos autores a partir da **Tabela 9**

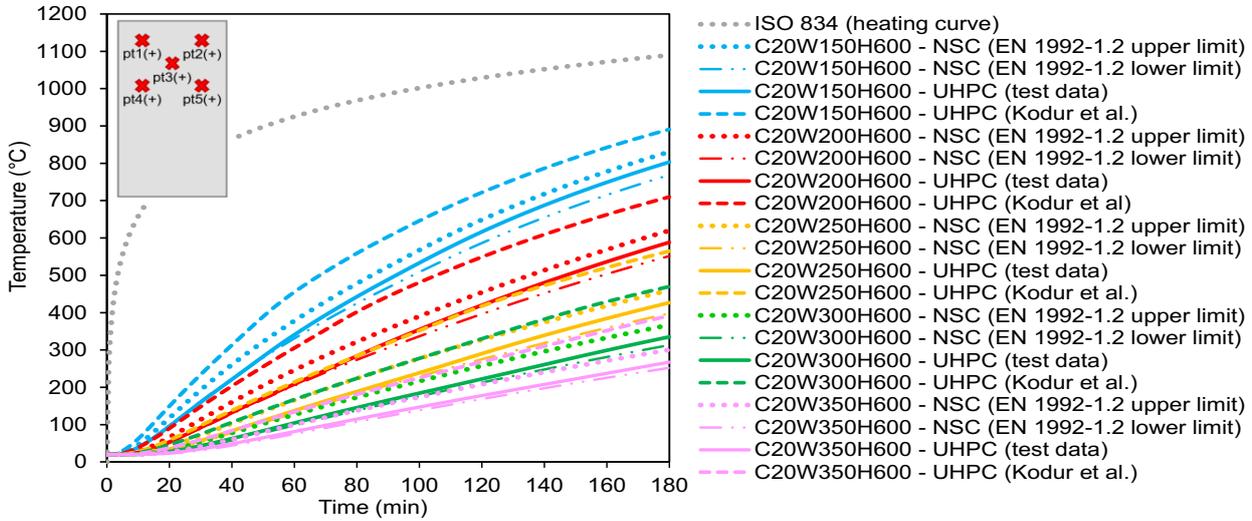
Figure 3. Average temperature between control points pt1+ to pt5+ along ISO 834 fire

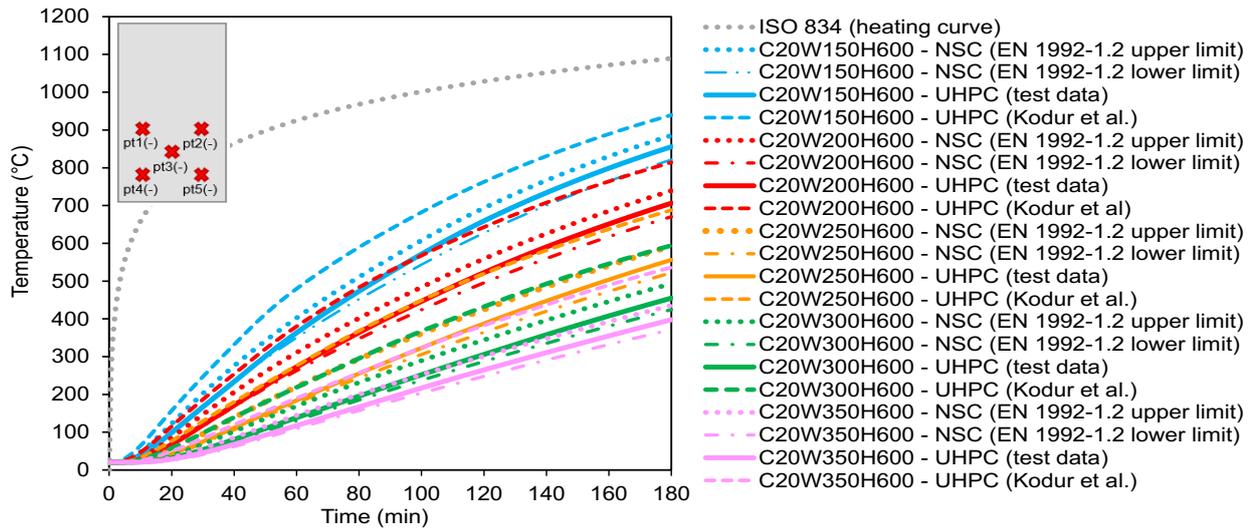
Figure 4. Average temperature between control points pt1- to pt5- along ISO 834 fire

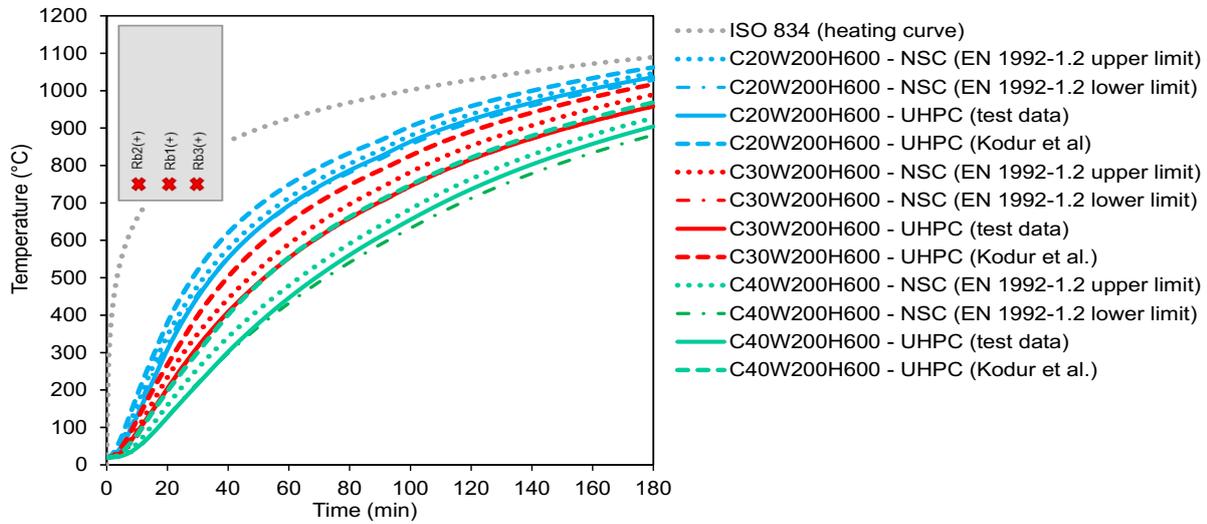
Figure 5. Average temperature between control points Rb1+ to Rb3+ along ISO 834 fire

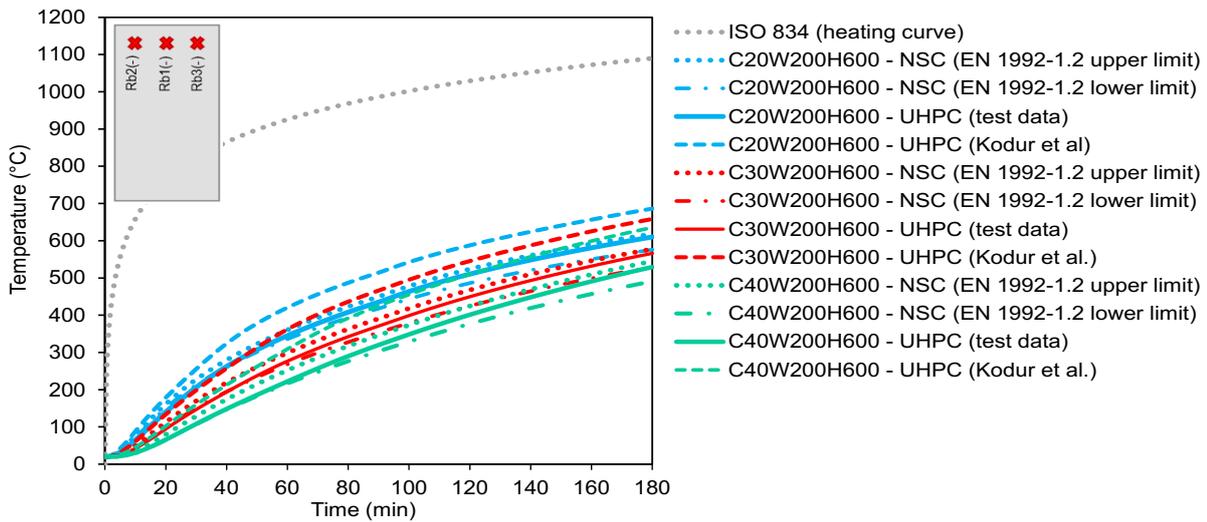
Figure 6. Average temperature between control points Rb1- to Rb3- along ISO 834 fire

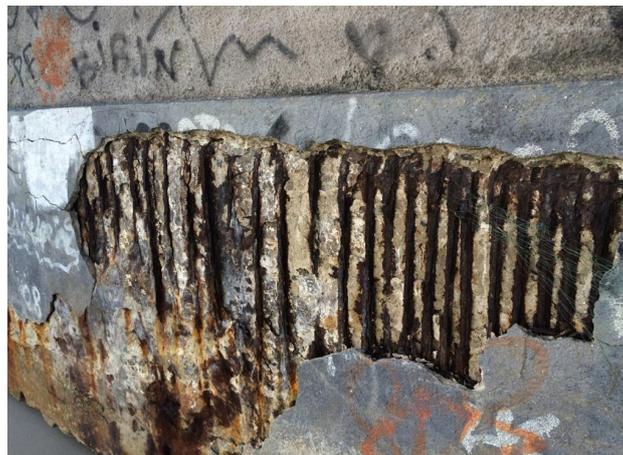
Figura 1. Corrosão em armaduras de estrutura de concreto contaminadas por cloretos.
