5º Seminário Baiano de Durabilidade e Desempenho das Construções

Escola Politécnica da UFBA - Salvador, 14 a 17 de Agosto de 2024

ISBN 978-65-01-14668-3

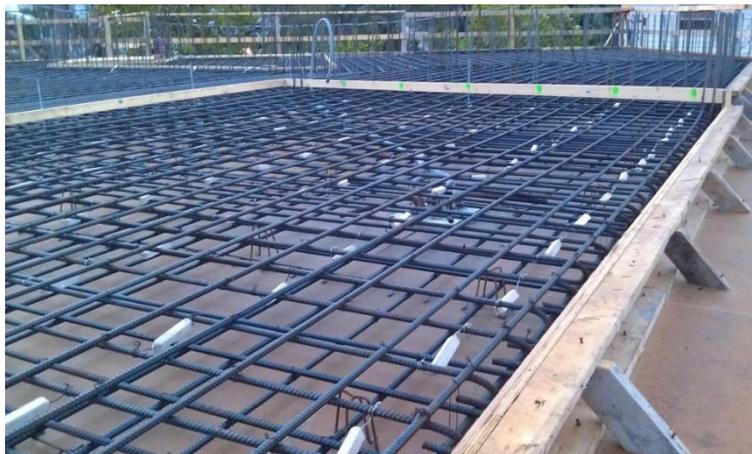
Figura 2. Instalação de anodos galvânicos Galvashield XP.

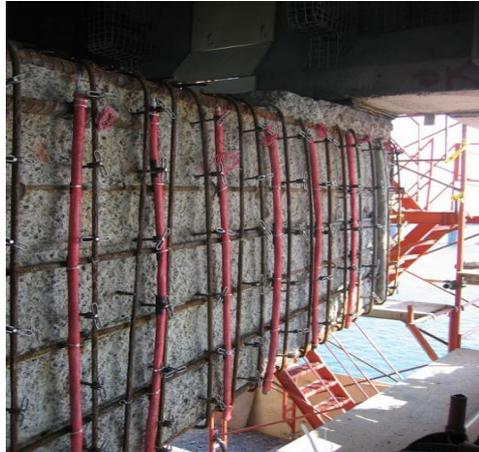
Figura 3. Instalação de anodos galvânicos Galvashield DAS (peças vermelhas) durante um serviço de reabilitação.

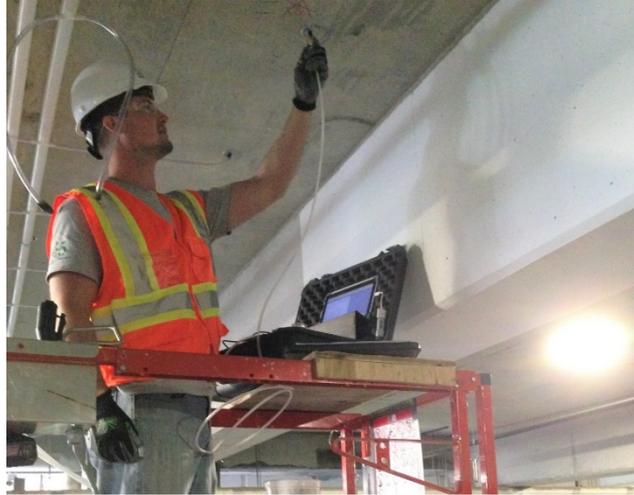
Figura 4. Medições dos potenciais das armaduras em relação ao concreto, com o auxílio de um voltímetro de alta impedância e um eletrodo de referência de Cu/CuSO₄.

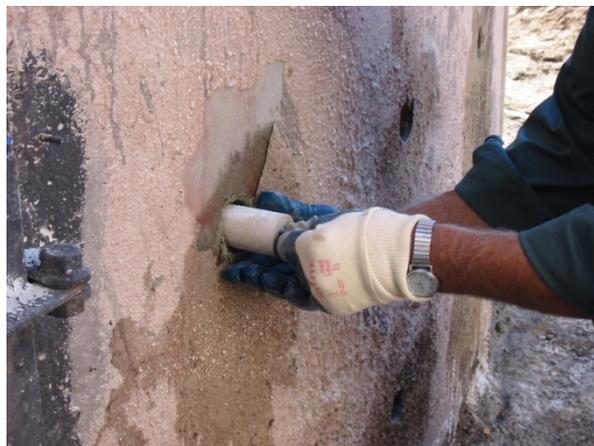
Figura 5. Instalação de anodos galvânicos Galvashield CC em pilar de viaduto com problemas de corrosão nas armaduras.

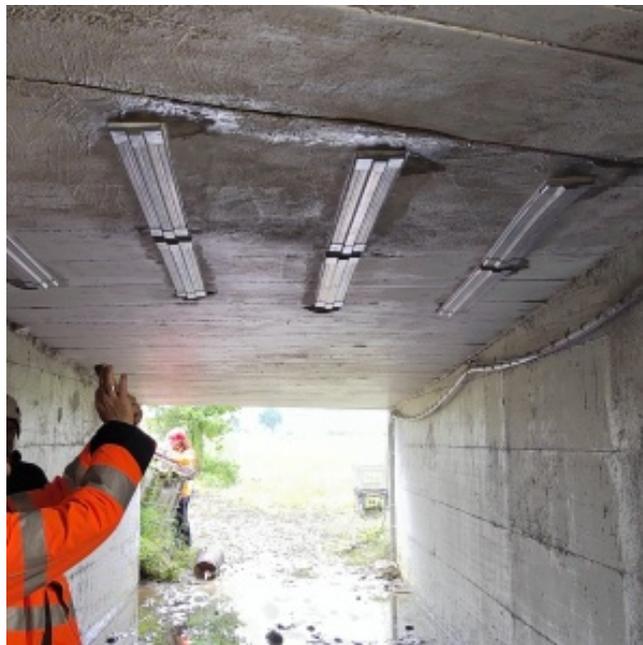
Figura 6. Exemplo de anodos galvânicos Galvashield SM-DAS instalados sobre a superfície e sem a necessidade de quebrar ou furar o concreto.

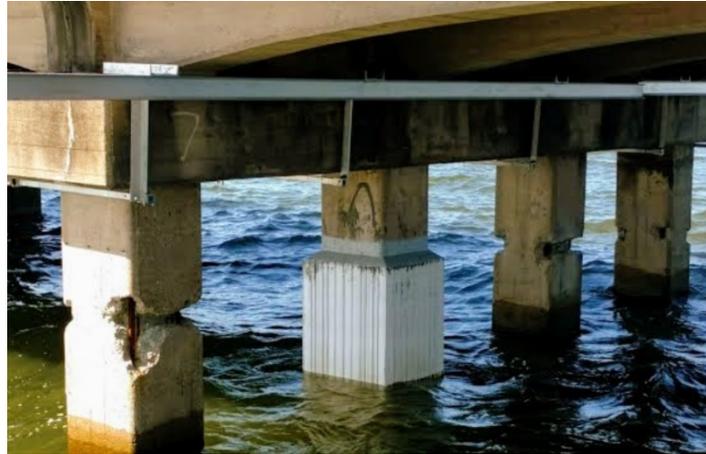
Figura 7. Instalação do sistema de anodos e jaquetas Galvashield DAS Jacket para a proteção das armaduras na zona de variação de marés de estacas de concreto.

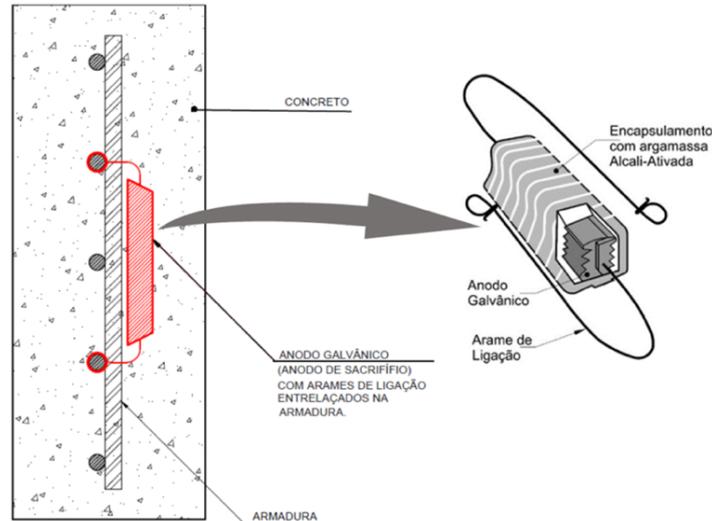
Figura 8. Ânodo galvânico encapsulado por argamassa de pH elevado.

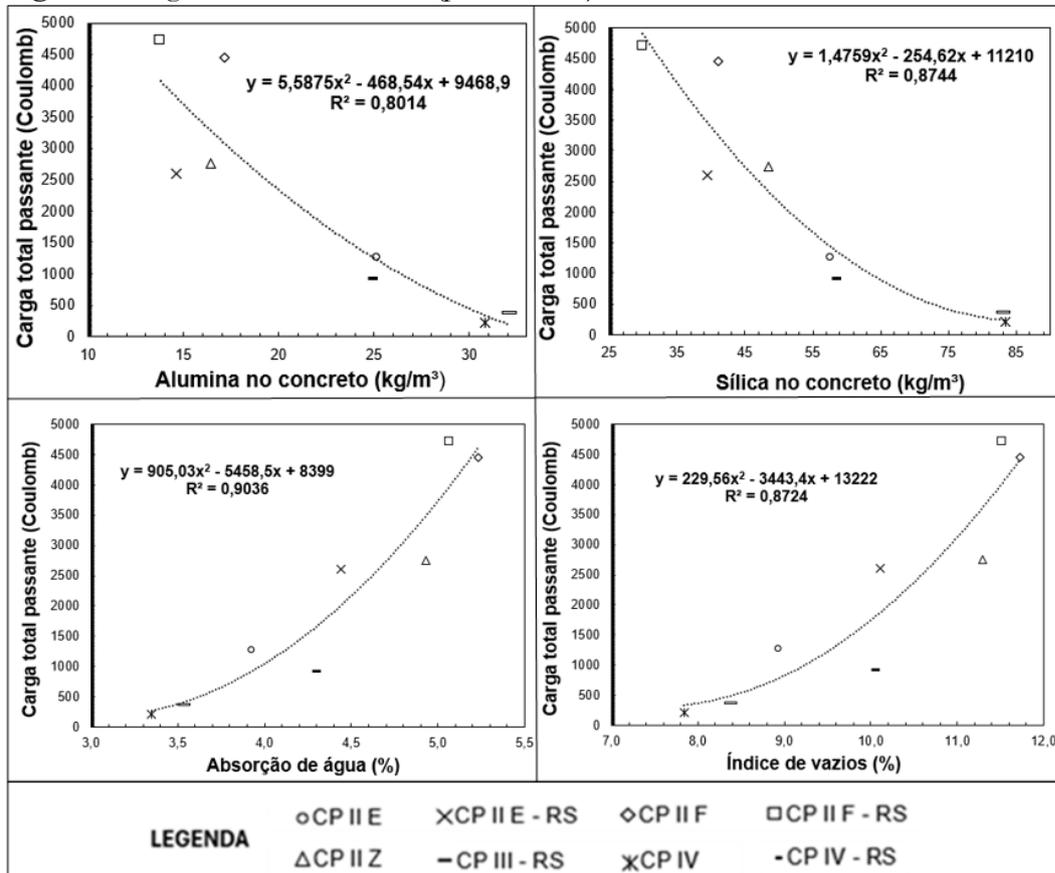
Figura 5. Regressões não lineares (polinomiais).

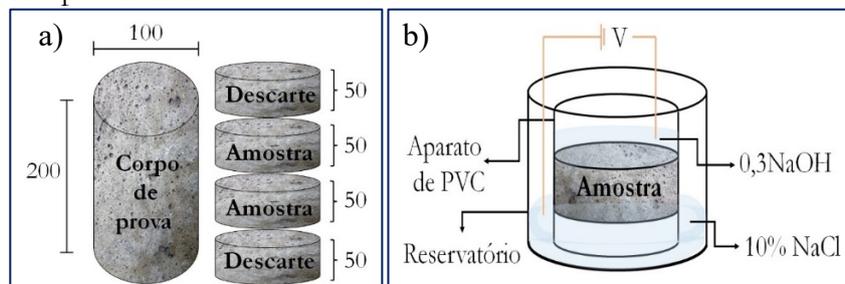
Figura 5. Ensaio de migração de cloreto: a) amostra padrão; b) modelo esquemático do ensaio. Unidades de comprimento em mm.

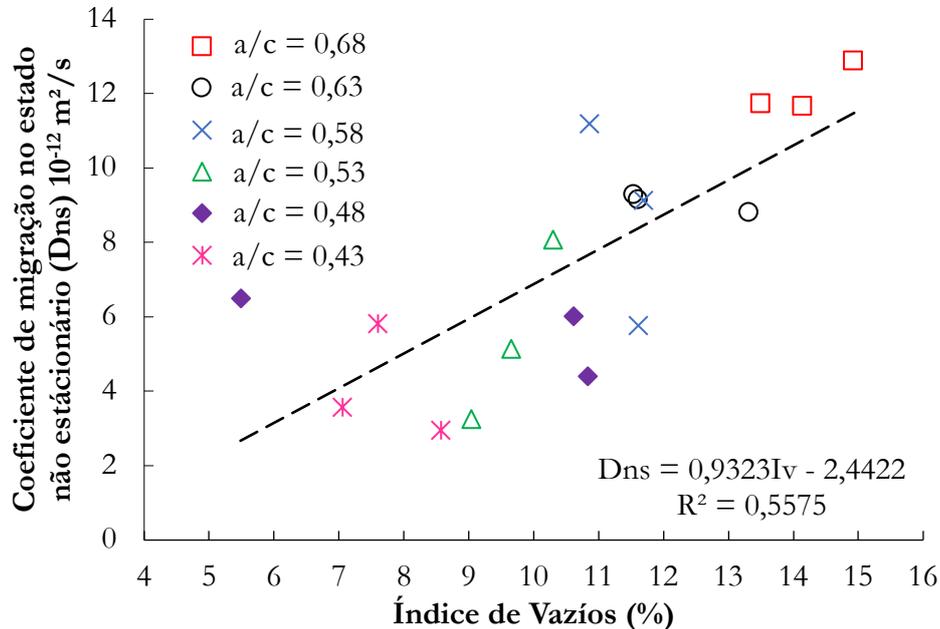
Figura 8. Modelo de regressão linear simples entre o coeficiente de migração no estado não estacionário e índice de vazios.

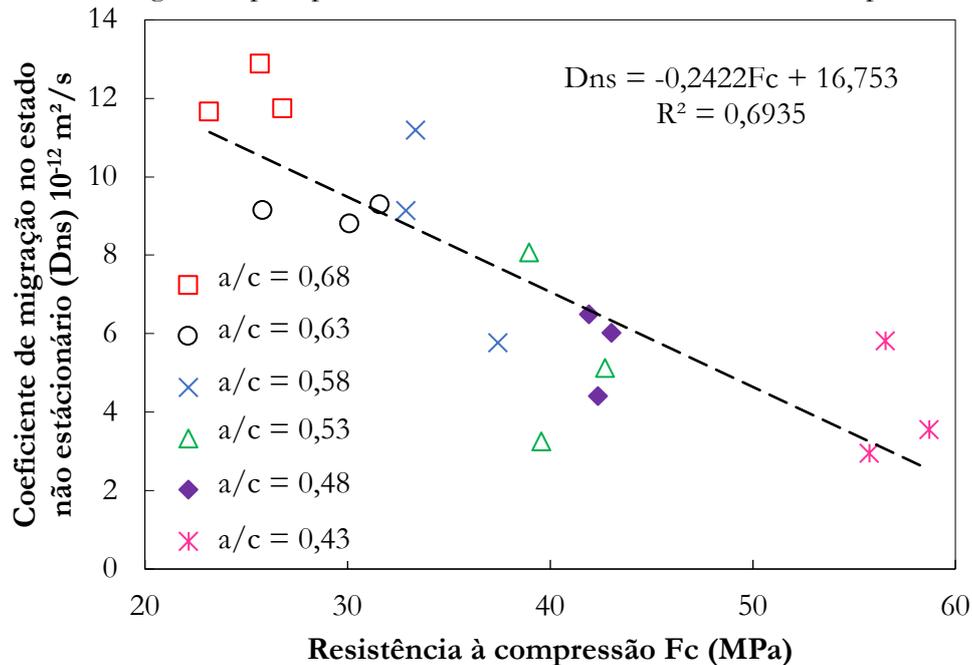
Figura 9. Retas de regressão para previsão de D_{ns} através da resistência à compressão.

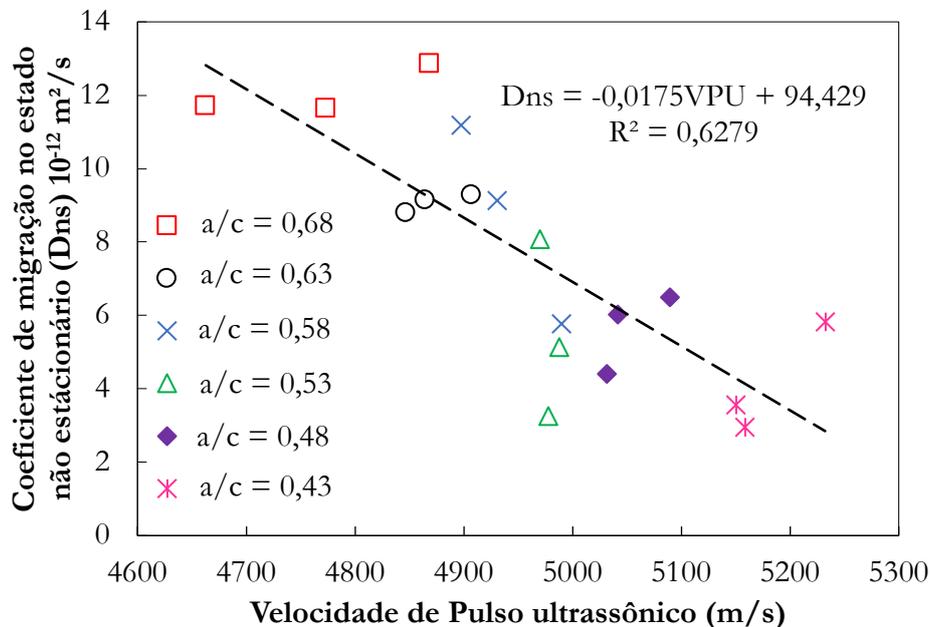
Figura 10. Correlação entre o coeficiente de migração de cloretos no estado não estacionário com a VPU.

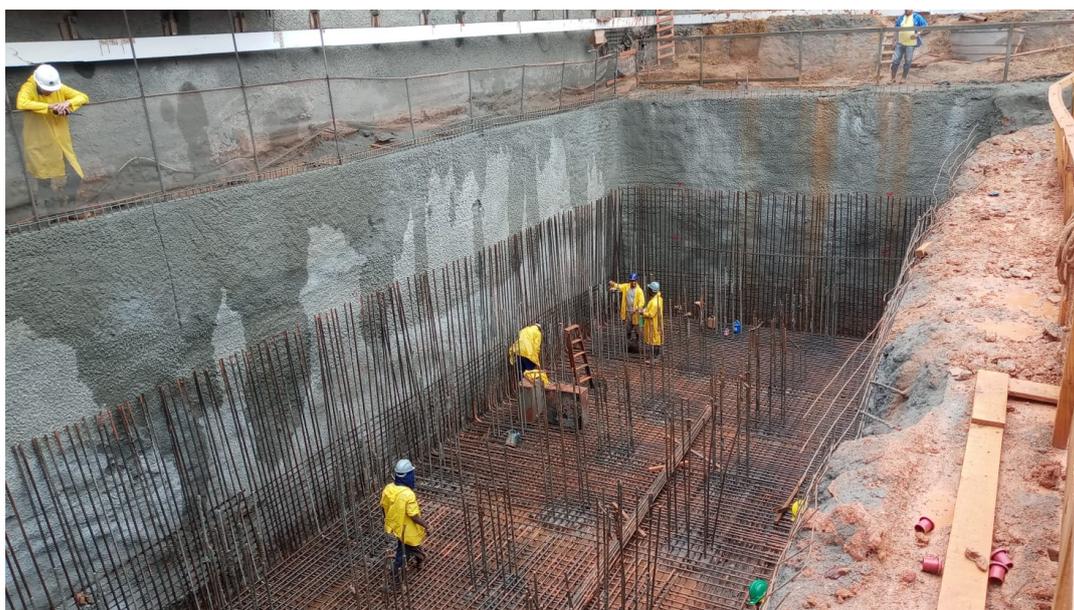
Figura 2 – Escavação e armadura do bloco de fundação - (Autoria própria, 2024)

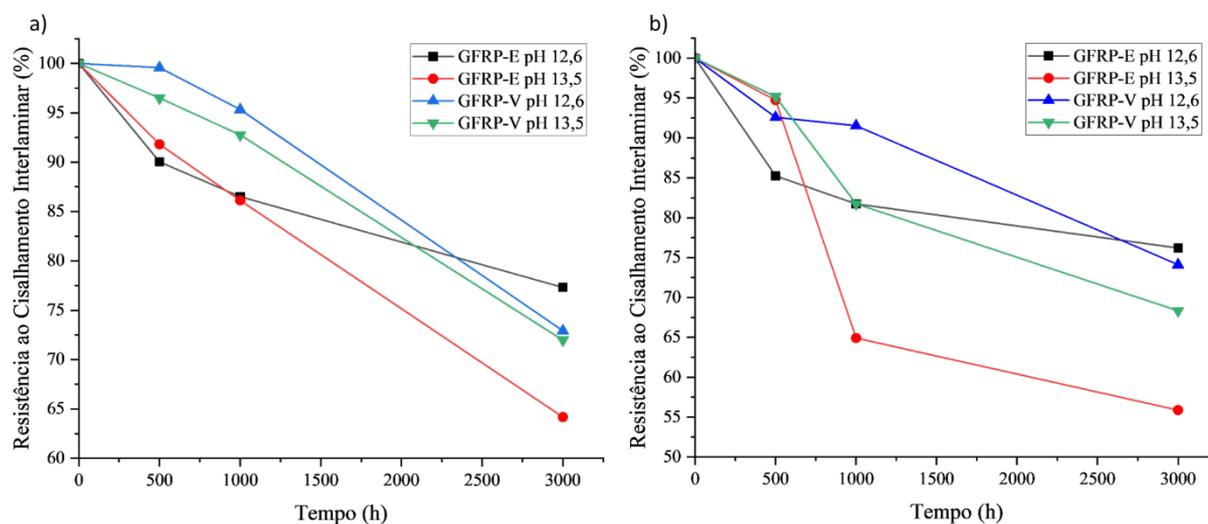
Figura 6. Decréscimo da resistência ao cisalhamento médio das amostras de GFRP-E e GFRP-V: a) 23 °C e b) 60 °C.

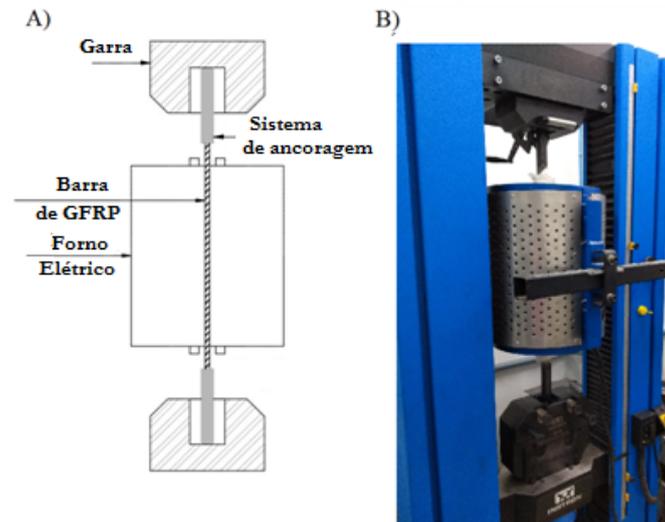
Figura 1. Preparação do ensaio para determinar a resistência à tração: A) Amostra de barra de GFRP and B) Forno elétrico instalado na barra de GFRP com isolamento térmico nas extremidades do forno.

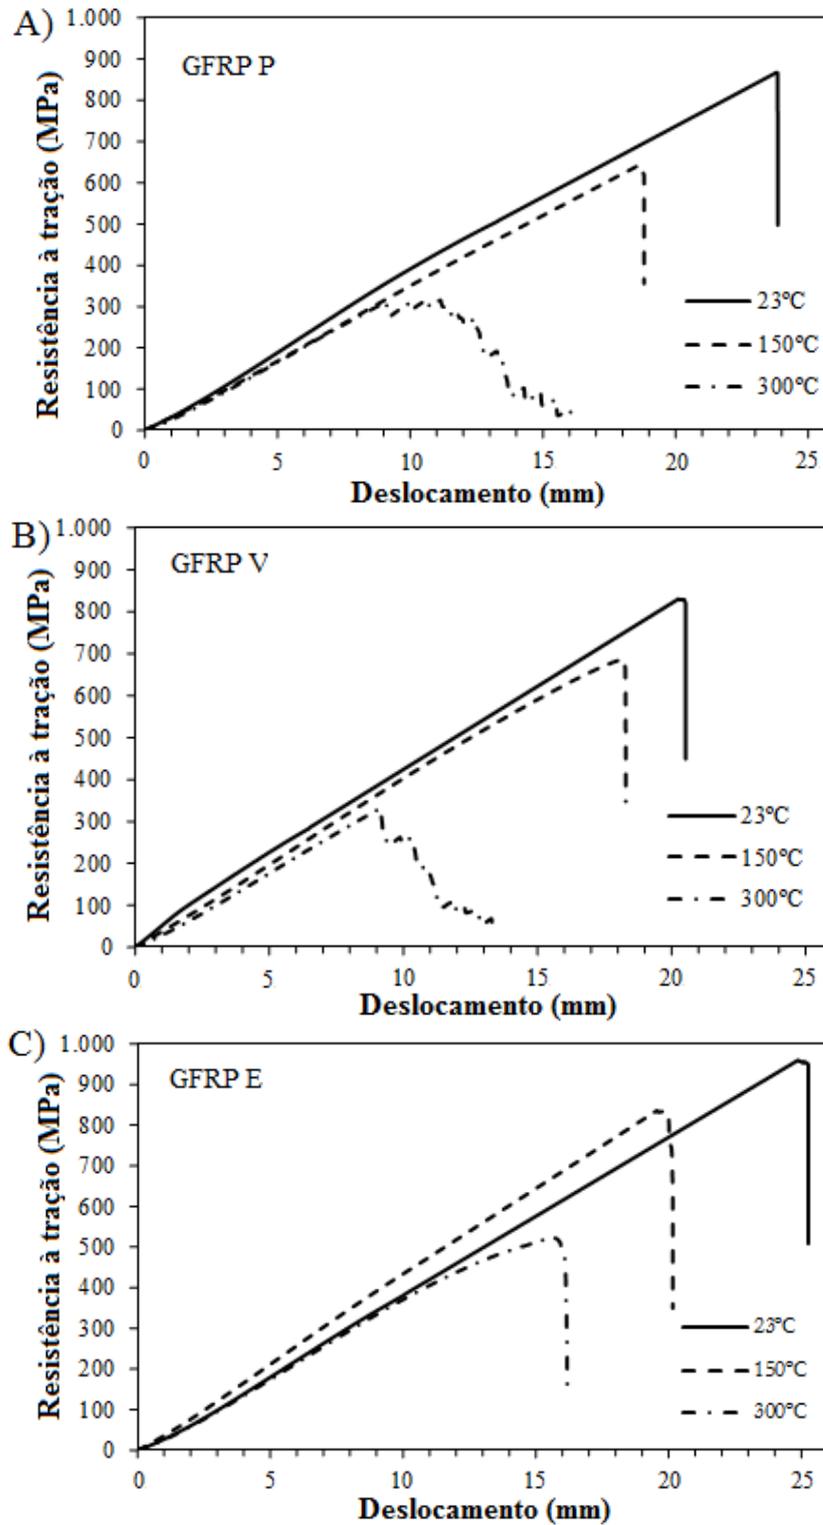
Figura 4. Comportamento mecânico das barras de GFRP quando submetida à tração.

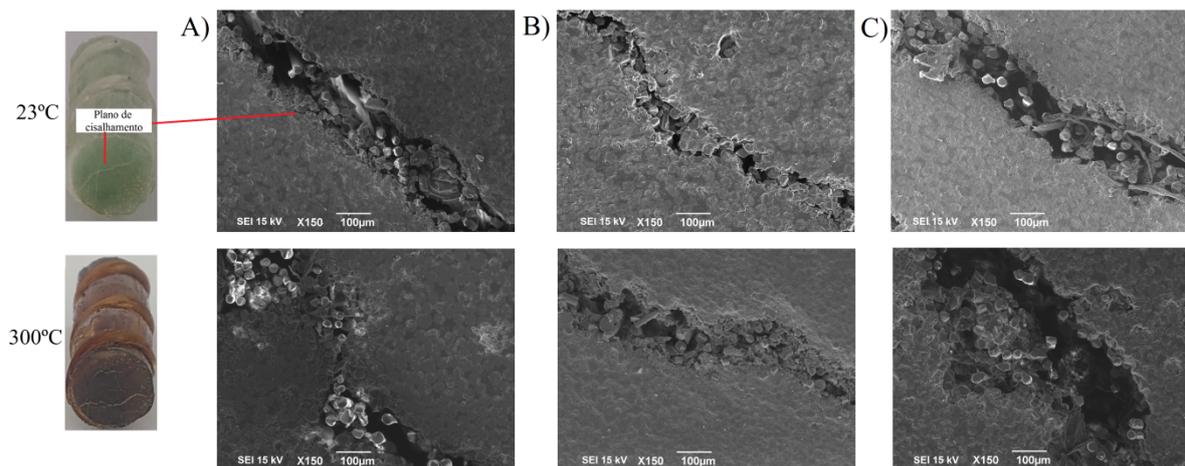
Figura 5. Micrografias das barras de GFRP após o ensaio de cisalhamento interlaminar nas temperaturas de 23°C e 300°C.

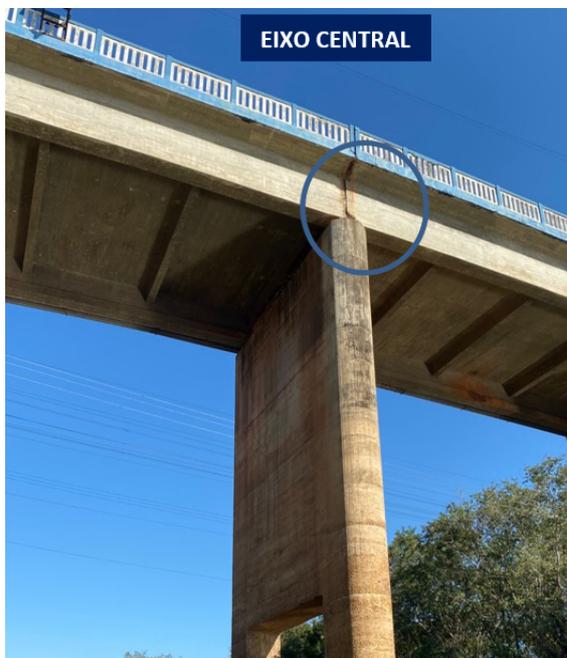
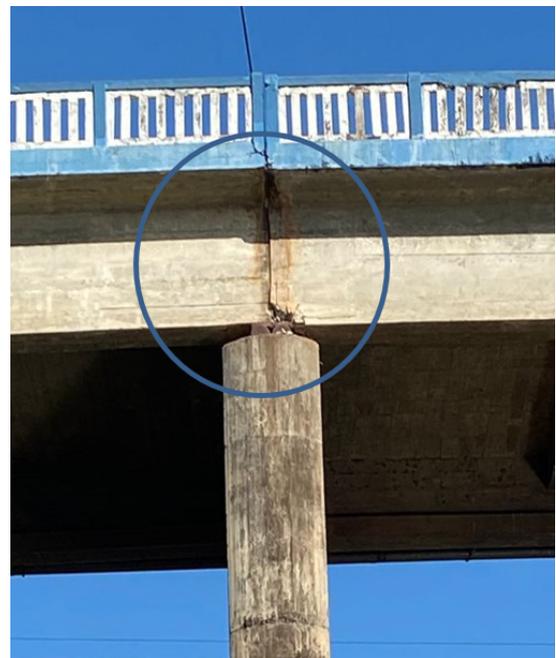
Figura 3. Eixo Central (Eixo 5) – Esmagamento da viga longarina.

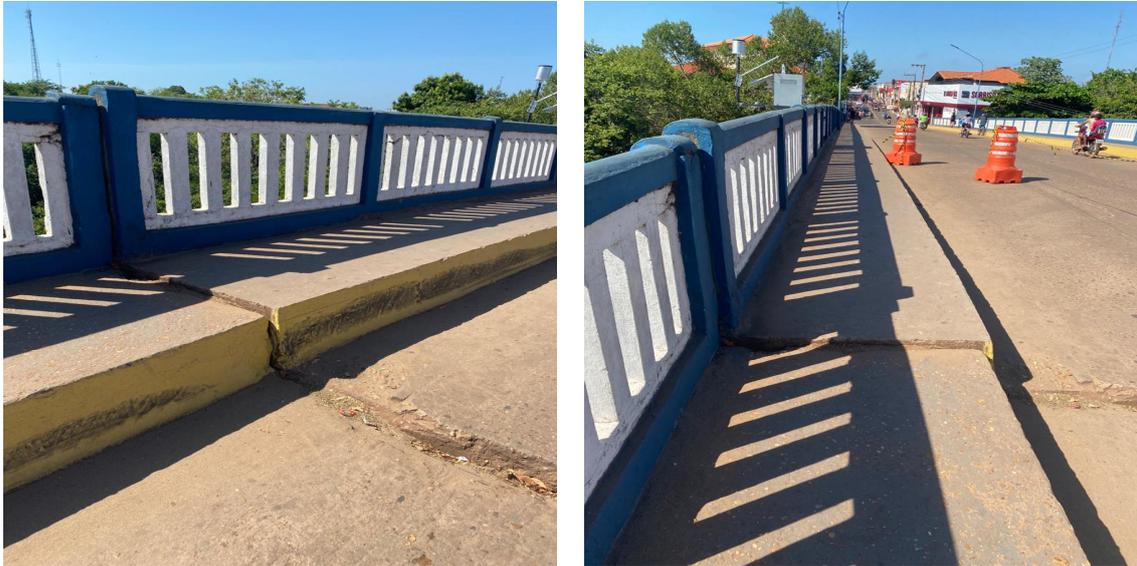
Figura 4. Eixo Central (Eixo 5) – Desnível no pavimento em decorrência da acomodação do elemento estrutural.

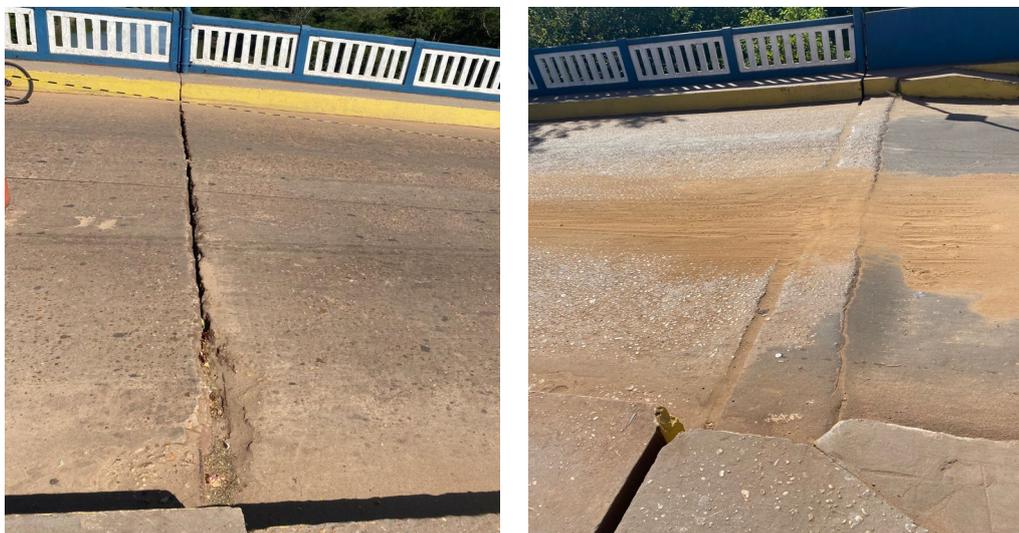
Figura 5. Juntas de movimentação transversais – Obstrução e deterioração.

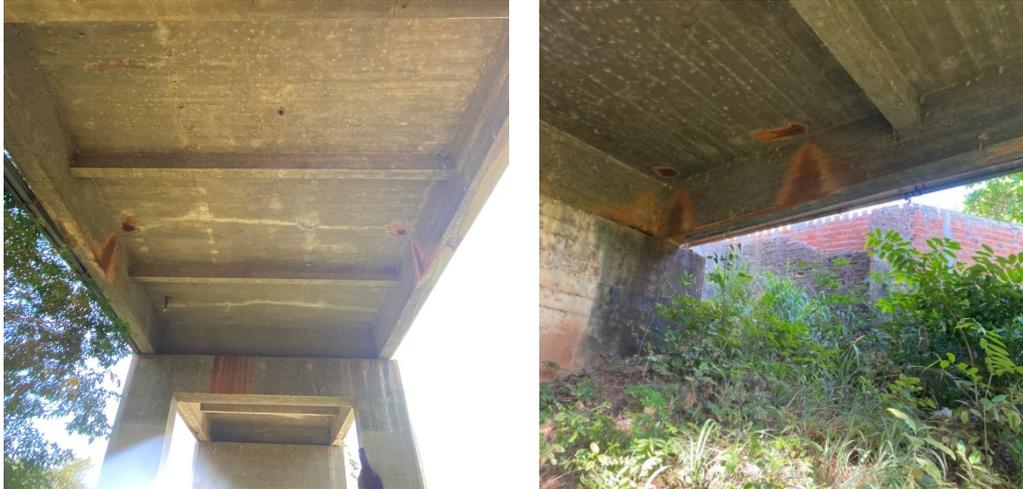
Figura 6. Manchas de umidade.

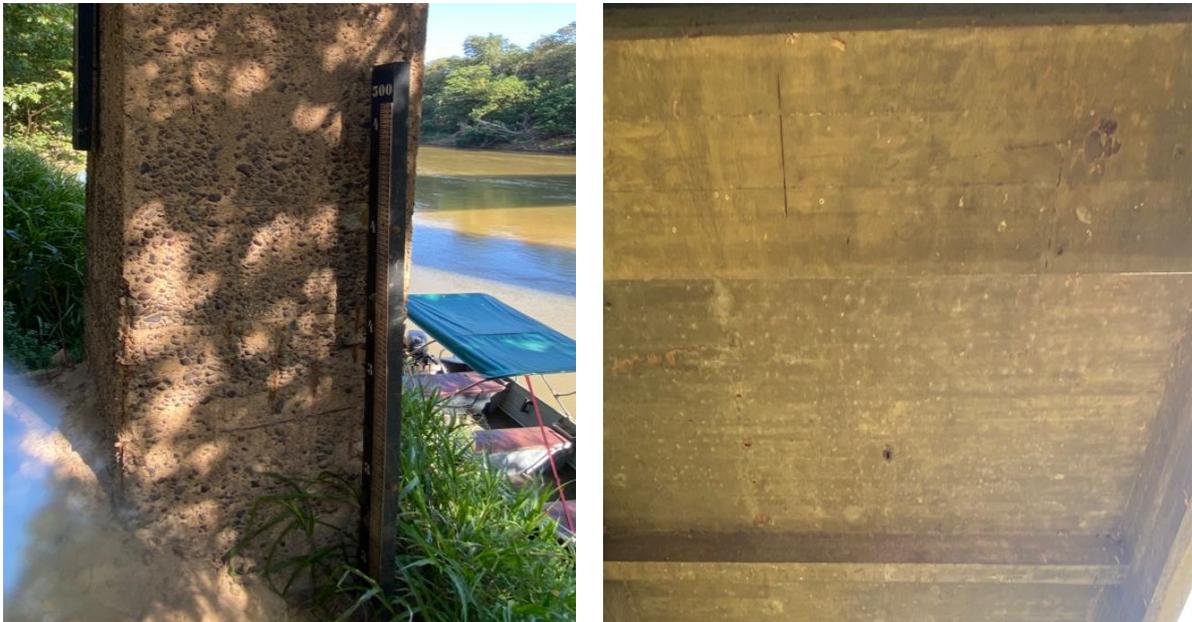
Figura 7. Cobrimento das armaduras insuficiente.

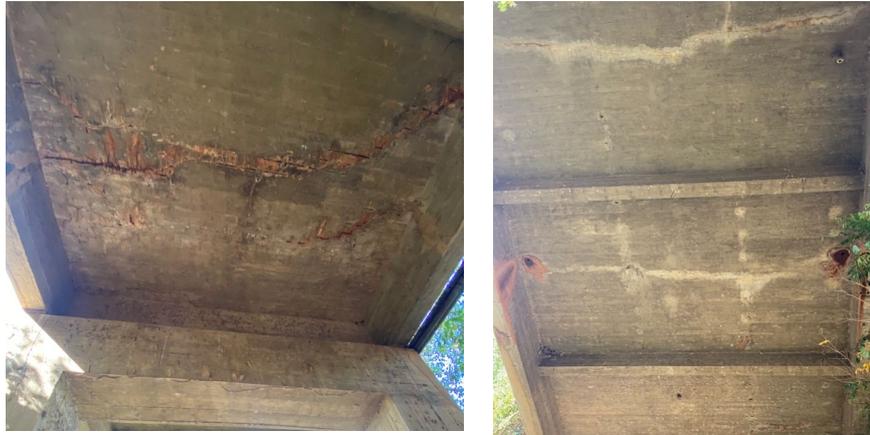
Figura 8. Presença de fissuras nos elementos estruturais.

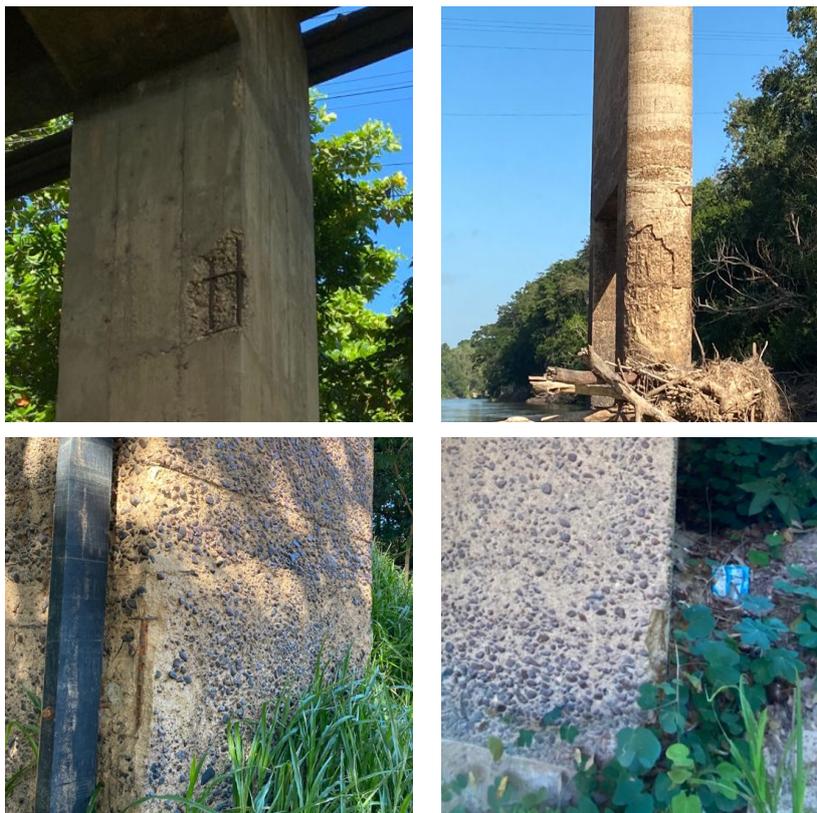
Figura 9. Deslocamento de concreto e presença de armadura corroída.

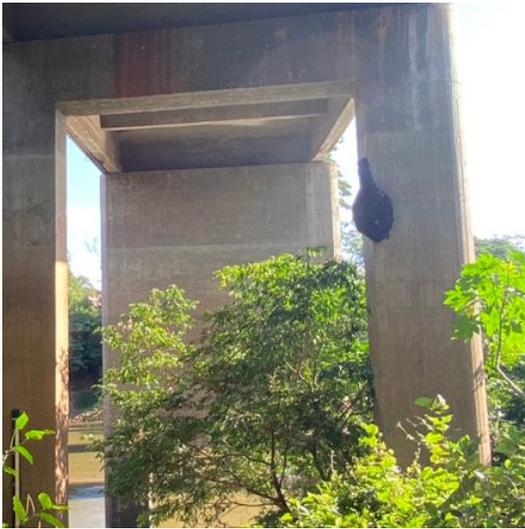
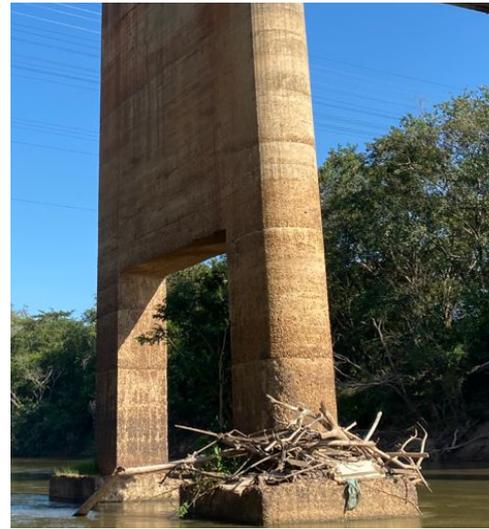
Figura 10. Deterioração biológica – presença de ninhos e vegetação.

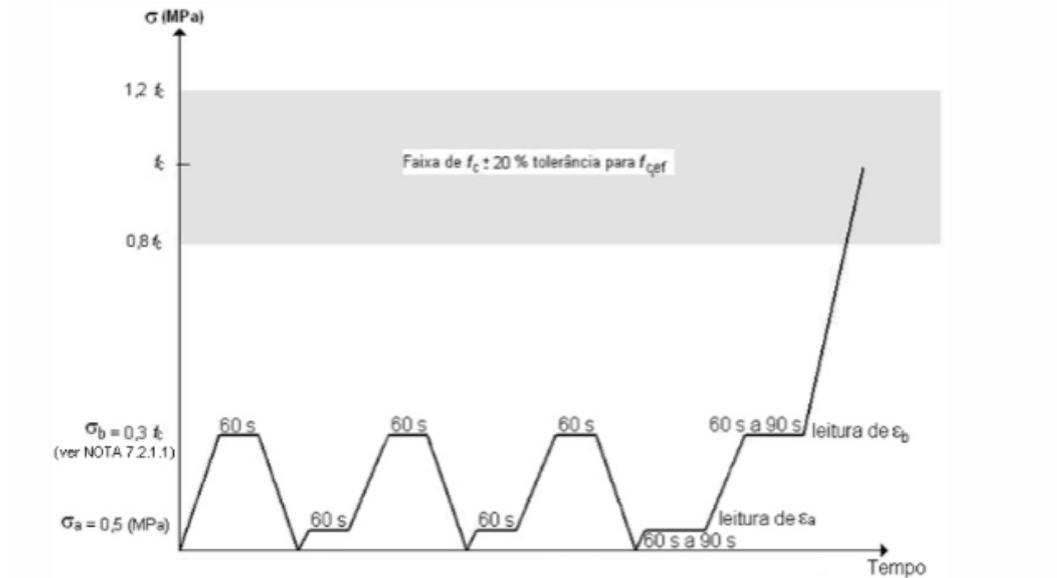
Figura 4. Diagrama de ensaio de módulo de elasticidade do concreto previsto pela norma brasileira NBR 8522-2021 [4].

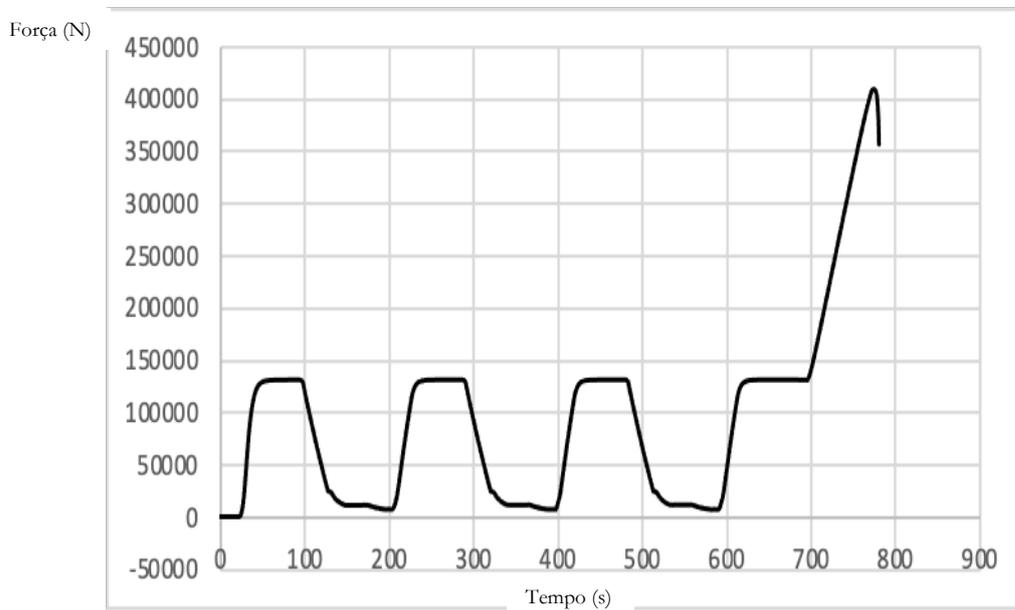
Figura 5. Diagrama experimental obtido durante os ensaios.

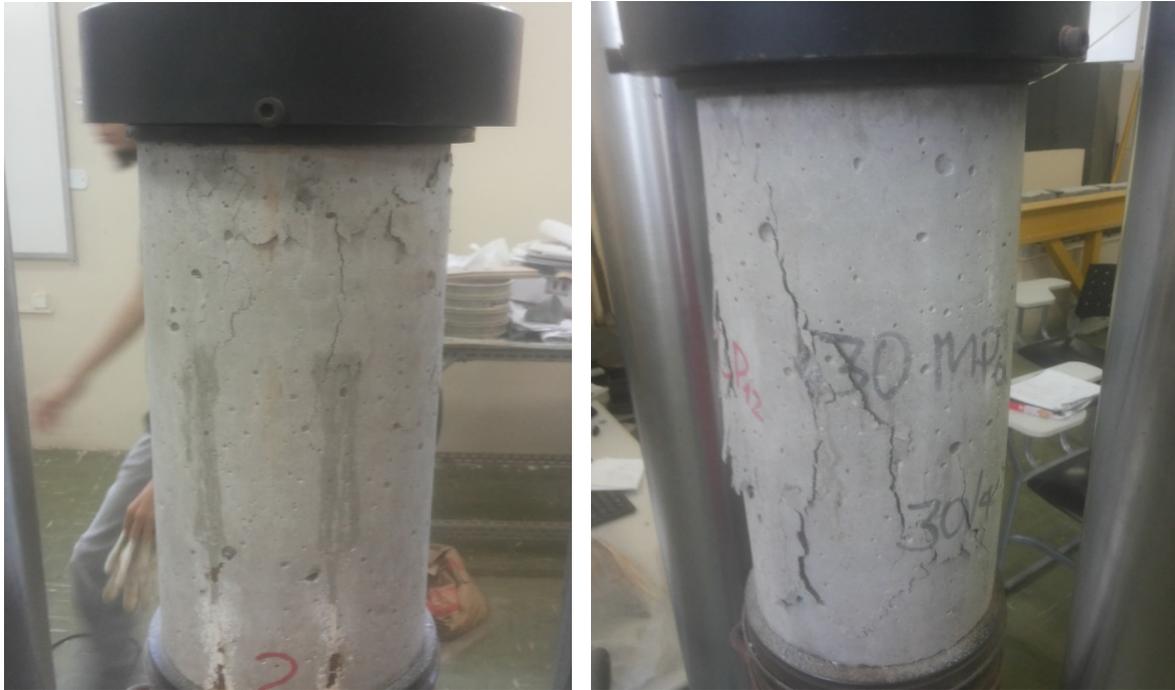
Figura 7. Modo de ruptura característico dos corpos de prova de concreto C20 (esquerda) e C30 (direita).

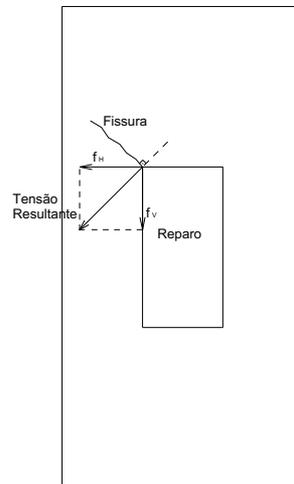
Figura 9. Estado de tensões e fissura de canto do reparo.

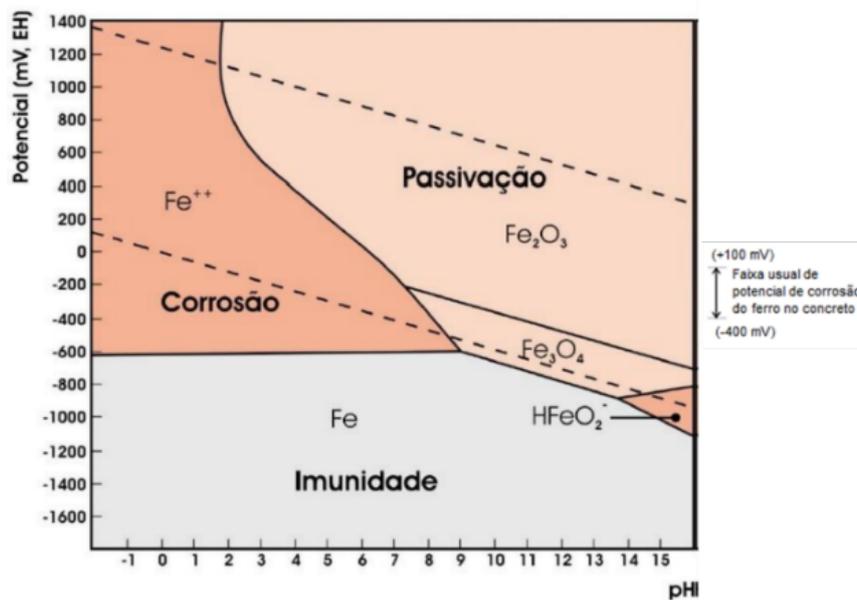
Figura 1. Diagrama de Pourbaix para o sistema ferro-água a 25°C.

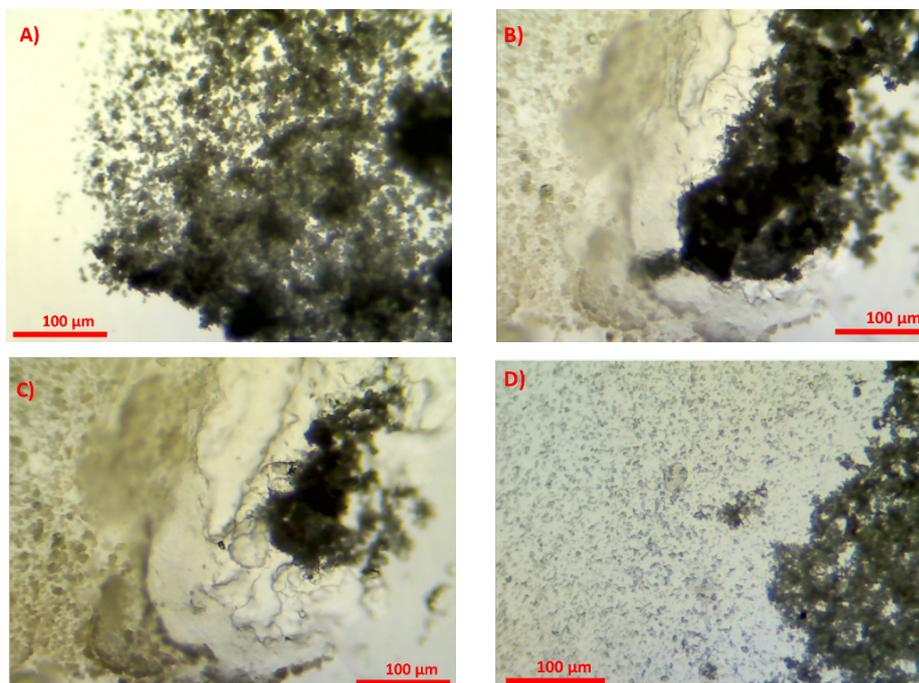
Figura 4. (A) Microesferas de maltodextrina; (B) microesferas de maltodextrina após contato inicial com água; (C) microesferas de maltodextrina dissolvidas após contato com água; (D) microesferas de maltodextrina íntegras em contato com solução de pH = 13,60 (os autores).

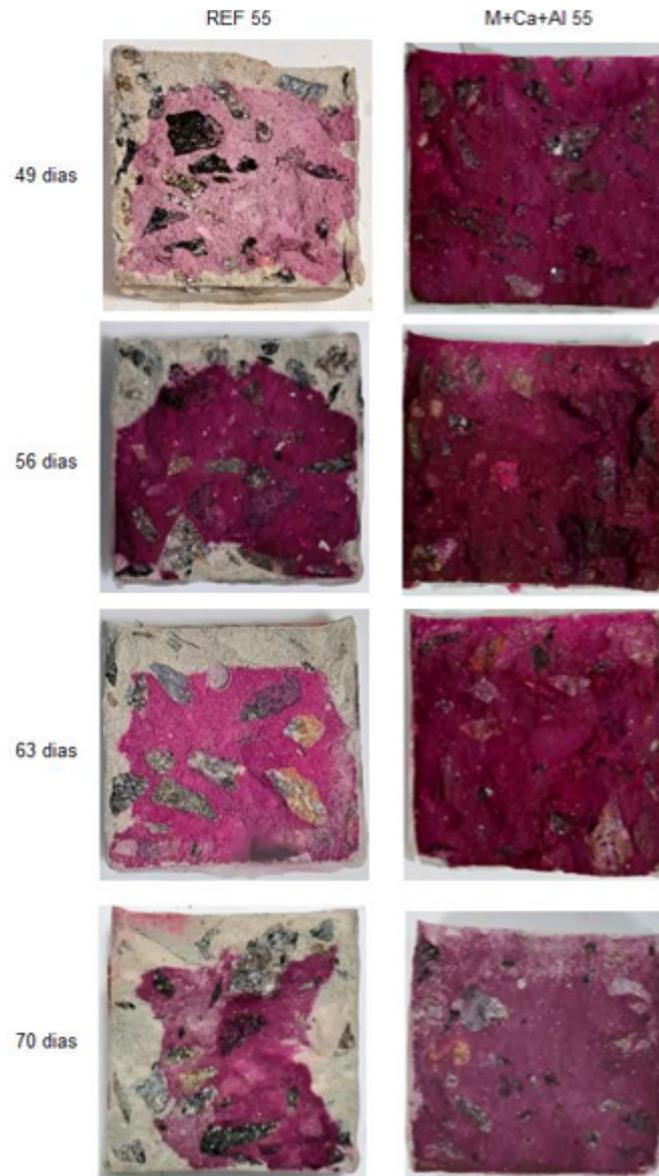
Figura 5. Avaliação da carbonatação em concretos após aspensão de solução indicadora de fenolftaleína.
